Besiktningssprotokoll

Anticimex Försäkringsbesiktning – nivå 2

Fastighetsbeteckning: Skälsmara 10:30	
Fastighetsägare: Inga-Lisa Nornholm	
Fastighetsadress: Svedjevägen 5	
Postnummer: 134 65	Ort: Ingarö

Besiktningdatum: 2023-05-30	Protokollnummer: 67622922
Temperatur: +14°C	Väderlek: Klart
Tekniker: Peter Scibor	
E-post: peter.scibor@anticimex.se	
Kontor: Stockholm Syd	
Övriga närvarande: Mäklaren Städfirma Peter Scibor Anticimex 070-3036780

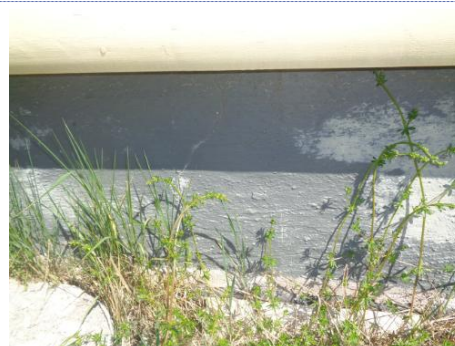
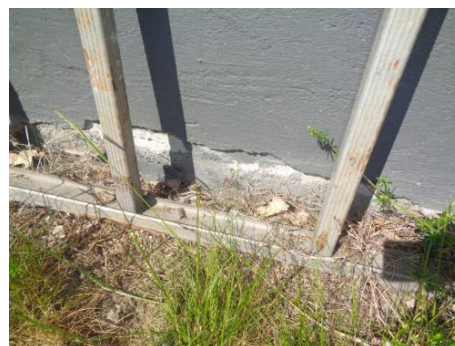
Utvändigt / Sockel

Sprickor/putssläpp finns i sockeln.

Vi rekommenderar att kontakt tas med en behörig fackman för en fördjupad undersökning för att bedöma orsak och omfattning.

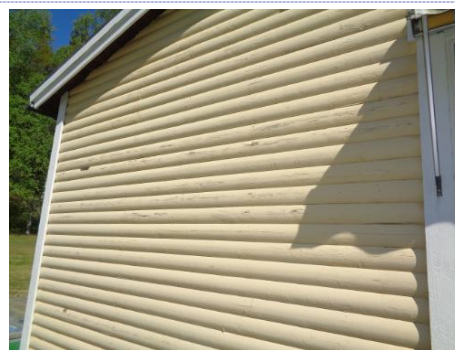
Utvändigt / Fasad

Fasadpanelen är delvis i behov av målning/underhåll.

Fasadbeklädnad och träkonstruktioner där målningsbehov finns riskerar att få fukt- och rötskador på grund av sämre vattenavvisande förmåga.

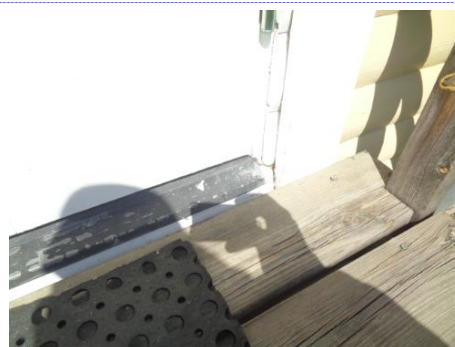
Utvändigt / Dörrar

Tröskelbleck noteras bristfälligt under dörr.

Det medför att det finns risk för att vatten kan rinna in och orsaka fuktskador på tröskel och/eller i kringliggande vägg och bjälklag.

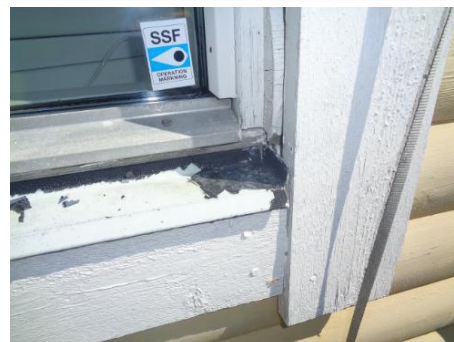
Utvändigt / Fönster

Fönster är delvis i behov av målning/underhåll.

Fönsterbågar och fönsterkarmar där målningsbehov finns riskerar att få fukt- och rötskador på grund av sämre vattenavvisande förmåga.

För att öka livslängden på fönster rekommenderas målning och underhåll.

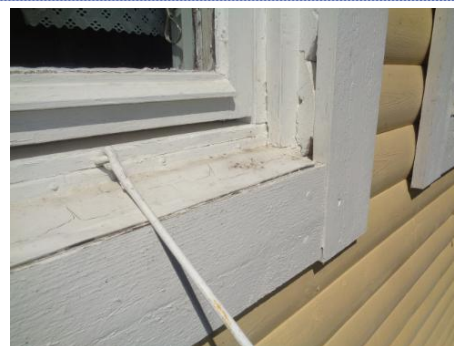
Fönsterbleck är otäta vid infästningar/uppvik och delvis saknar uppvik.

Eftersom fönsterblecken är otäta finns risk att vatten rinner in i väggen vilket i sin tur kan leda till fuktskador i väggkonstruktionen.

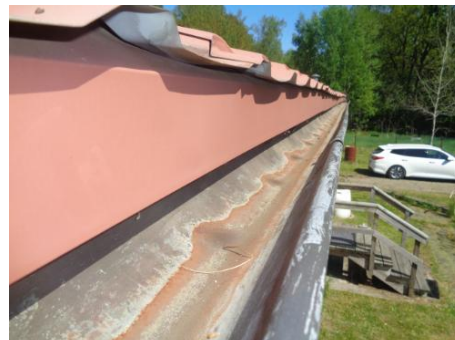
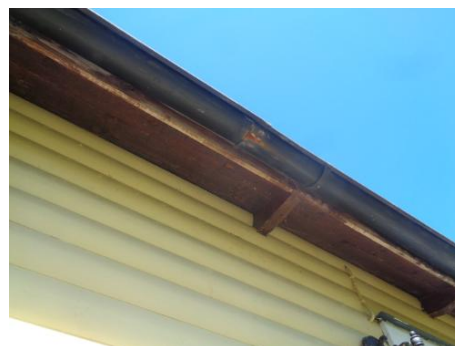
Utvändigt / Hängrännor / Stuprör

Hängrännor är rostiga och har läckagespår

Rostskadade hängrännor leder ofta till läckage, vilket i sin tur innebär risk för fuktskador på fasad, sockel och i bakomliggande konstruktioner.

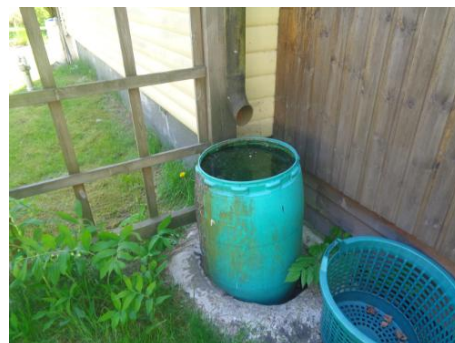
Stuprör är inte anslutna till markledning.

Stuprör som inte är anslutet till markledning kan medföra en ökad fuktbelastning på grundmur/sockel som i sin tur kan leda till fuktrelaterade skador.

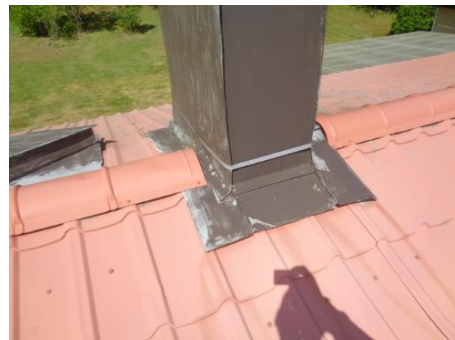
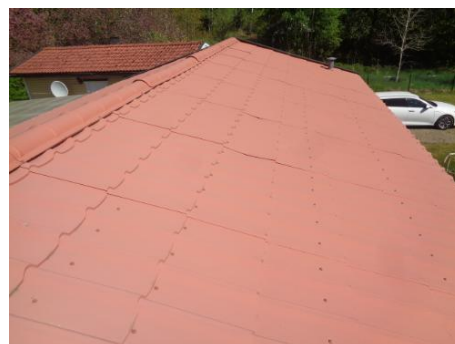
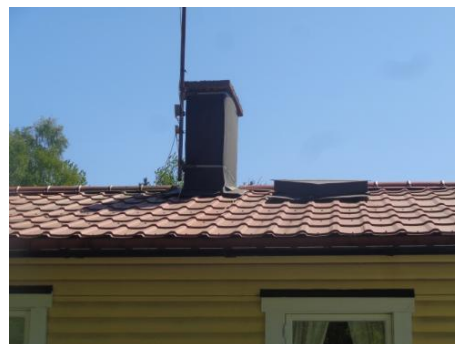
Utvändigt / Tak

Plåtar är delvis inte utbytta vid takreoveringen.
Bucklor finns på takplåten.
Underhållsbehov av takfot/vindskivor noteras.

Brister i utvändiga taktäckningen kan leda till att regn- eller smältvatten tränger ner i underliggande takkonstruktion och orsakar fuktrelaterade skador, vilket kan medföra mikrobiella skador (angrepp av mikroorganismer).

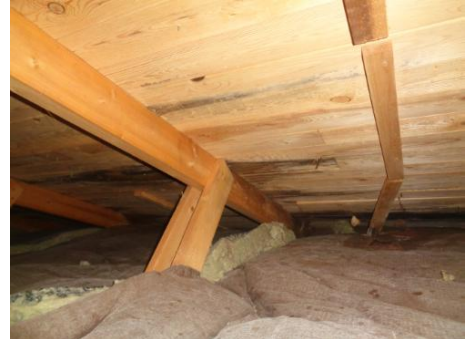
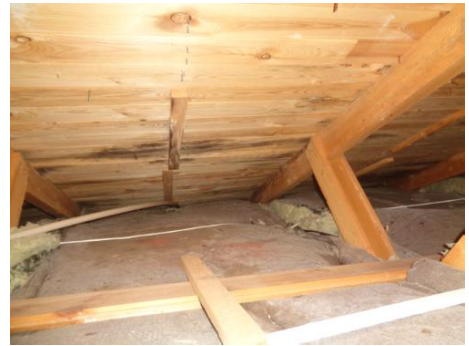
Utvändigt / Vind luckor placerade på gavlarna.

Mikrobiell påväxt/missfärgningar finns på underlagstaket, delvis fuktrosor noteras på vindbjälklaget, Fuktkvoten uppmättes mellan 7-9%

Detta kan vara ett tecken på att vinden tillförs fukt inifrån bostaden eller ett läckage utifrån.

Vi rekommenderar en fördjupad undersökning för att bedöma orsak och omfattning.

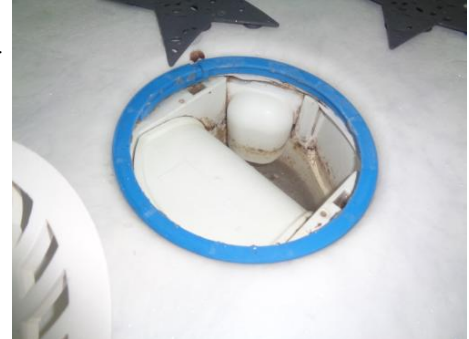
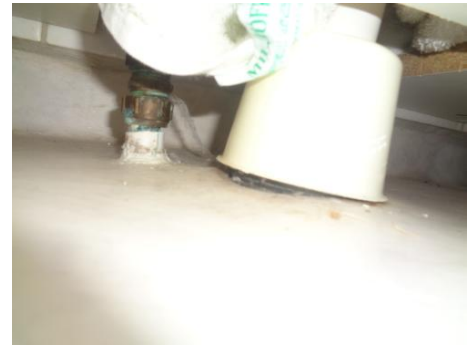
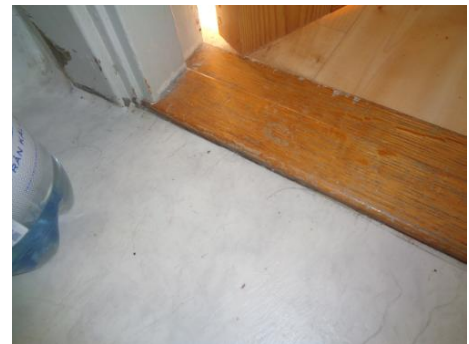
Entréplan / Dusch/Wc

Våtutrymmet har äldre yt-/tätskikt. äldre golvbrunn, delvis matta sticker fram under klämring i golvbrunnen. rörgenomföringar finns i golv i utrymmet. otätheter noteras vid dörrtröskel. en skarv i mattan noteras vid wc stol/rör i golv.

Eftersom funktionen, som innebär att ytskiktet/tätskiktet ska vara vattentätt, kan vara nedsatt finns en ökad risk att vatten tränger igenom ytskiktet/tätskiktet med vattenskador i omkringliggande konstruktioner som följd.
