# Besiktningssprotokoll

Anticimex Försäkringsbesiktning – nivå 2

Fastighetsbeteckning: Velamsund 1:100	
Fastighetsägare: Malin Olga Astrid Kyllenbeck	
Fastighetsadress: Linneavägen 3	
Postnummer: 132 37	Ort: Saltsjö-Boo

Besiktningdatum: 2022-05-19	Protokollnummer: 66925575
Temperatur: 15 °C	Väderlek: Sol
Tekniker: Ulf Blomqvist	
E-post: Ulf.Blomqvist@anticimex.se	
Kontor: Stockholm Syd	
Närvarande: Säljare Boris Sandelin och Malin Olga Astrid Kyllenbeck.

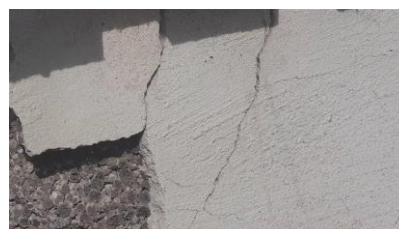
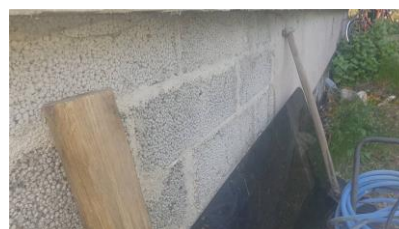
Sprickor och puttsläpp förekommer i sockeln. Putsen är inte färdigställt på några ställen.

Vi rekommenderar att en fackman kontaktas för fördjupad undersökning för att bedöma orsak och omfattning.

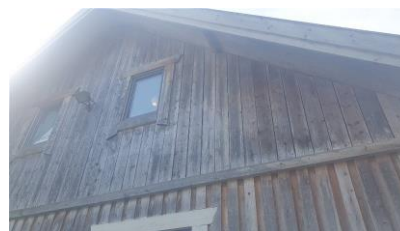
Fasadpanelen, knutbrädor, vindskivor och takutsprång är i behov av målning/underhåll och noterar att fasaden är omålad på en gavel. Det förekommer panelbrädor står mot mark/altan.

Fasadbeklädnad och träkonstruktioner där målningsbehov finns riskerar att få fukt- och rötskador på grund av sämre vattenavvisande förmåga. När fasaden avslutas mot mark/altan är det en risk ur fuktsynpunkt. Risk finns att träfasaden ändtra vid nederbörd fuktas upp, med fuktrelaterade/rötskador som följd.

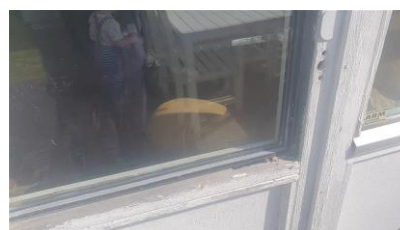
Dörrar är i behov av målning/underhåll.

Dörrar där målningsbehov finns riskerar att få fukt- och rötskador på grund av sämre vattenavvisande förmåga.

Kontakta en fackman för rätt åtgärd och lösning.

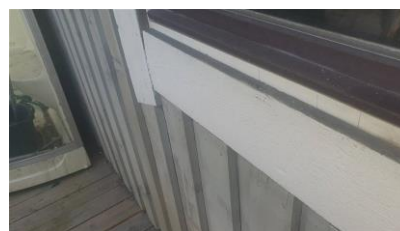
Fönsterbleck saknas på fönster.

Avsaknad av fönsterbleck medför en ökad risk för att vatten kan rinna in och orsaka fuktrelaterade skador i omkringliggande konstruktioner.

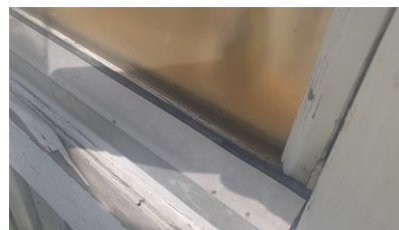
Fönster är i behov av målning/underhåll.

Fönsterbågar och fönsterkarmar där målningsbehov finns riskerar att få fukt- och rötskador på grund av sämre vattenavvisande förmåga.

Kontakta en fackman för rätt åtgärd och lösning.

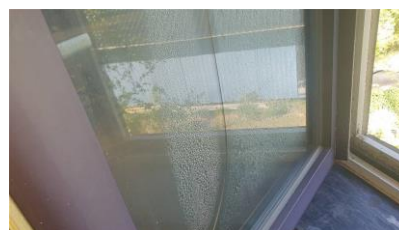
Ett Isolerglas är punkterade (missfärgade/imma mellan rutorna) på över våningen.

Isolerglas som är punkterade tyder på att tätningen mellan rutorna är bristfälliga.

Kontakta glasmästare för åtgärdsförslag och bedömning av omfattningen av ett eventuellt fönsterbyte.

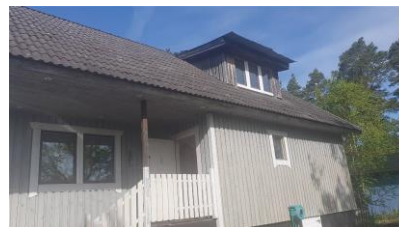
Stuprör saknas och hängränna på framsidan. Hängrännan på baksidan är bristfälligt monterad.

Eftersom stuprör saknas och hängrännan är bristfälligt monterad utsätts fasaden och grunden för ökad fuktbelastning, vilket i sin tur kan leda till fuktskador i bakomliggande konstruktioner.

Kontakta en fackman för rätt åtgärd och lösning.

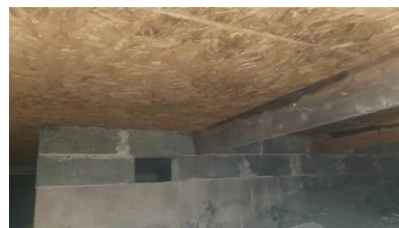
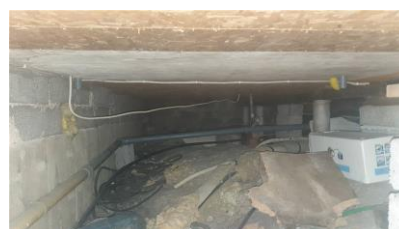
Vid kontroll av krypgrunden upplevdes mikrobiell lukt och mikrobiell påväxt noteras lokalt. Markplast saknas och noterar att organiskt material noteras. Vattenkopplingar har rostat och ett mindre droppläckage noterades vid besiktningstillfället ytterligare noteras att avloppsledning är bristfälligt klamrade.

Trots att fuktmätningen gav fuktvärden under kritisk fuktnivå känns en mikrobiell lukt i grunden. Uteluftsventilerade krypgrunder med bjälklag av organiskt material har ofta fuktskador på grund av naturlig fuktpåverkan. Lukten som känns i krypgrunden kan också spridas till boendemiljön.

Fuktkvoten uppmättes till 13 %.

Vi rekommenderar en fördjupad undersökning för att bedöma orsak och omfattning av ovan nämnda brister. Det är viktigt att tänka på att denna rekommendation om fördjupad undersökningen gäller hela krypgrunden

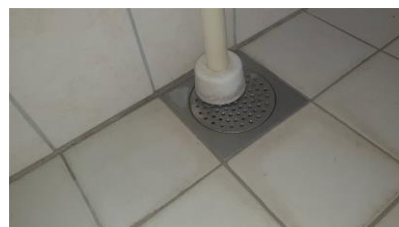
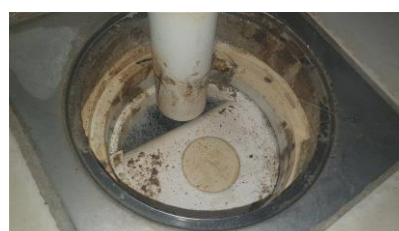
⚠ Golvbrunnen är placerad för nära vägg och golvbrunnen är en äldre tillverkad Jafo brunn. Tätskikt mot tröskel saknas.

När golvbrunnen ligger för nära vägg och ovan nämnda brister medför ökad risk att vatten kan tränga ner i omkringliggande konstruktioner med fuktskador som följd. Detta kan i sin tur leda till mikrobiella skador.

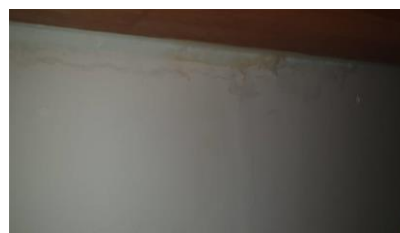
Väggen har fuktfläck under fönster.

Fuktfläckar kan bero på olika saker, och kan vara ett tecken på en tidigare eller en pågående fuktskada.

Vi rekommenderar en fördjupad undersökning för att bedöma orsak och omfattning.

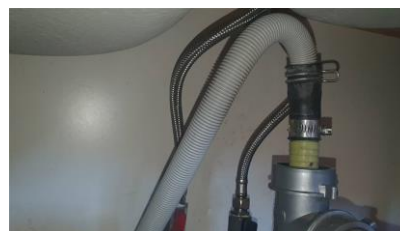
Fuktskydd saknas under diskmaskinen, kyl/frys och i diskbänksskåpet. Avloppsslangen till diskmaskinen samt vattenledningar inte är klamrade.

Utän fuktskydd är det svårt att upptäcka läckage från rörledningar. Vatten kan då tränga in i omkringliggande konstruktioner och orsaka fuktskador.

För att upptäcka eventuella läckage, installera ett fuktskydd.

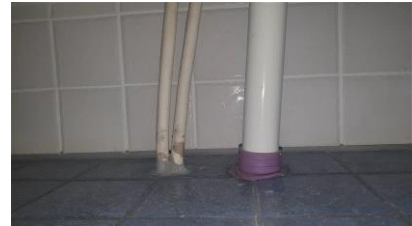
Rör genomföring finns i golvet och noterar att golvbrunnen ligger för nära vägg.

Rör genomföringar i golvet och att golvbrunnen ligger för nära vägg medför en ökad risk för att vatten tränger ner i omkringliggande konstruktioner och orsakar fuktskador.

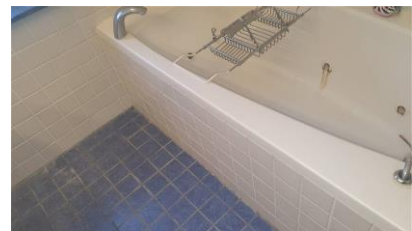
Ytor bakom inbyggda badkaret gick inte att besiktiga.

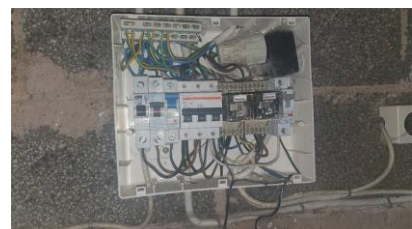
Elinstallationer i huset har enligt vår bedömning uppenbara brister.

Elinstallationer i huset är en säkerhetsrisk som kan orsaka både personskador och brand. Observera att besiktning av bostadens elsystem inte har ingått i uppdraget.

Kontakta en elektriker för kontroll och åtgärd av elen i huset.
