# Besiktningssprotokoll

Anticimex Överlåtelsebesiktning av småhus - nivå 1

Fastighetsbeteckning: Diken 1:48	
Fastighetsägare: Spartak Kim Alexèj Johansson	
Fastighetsadress: Rörbovägen 11	
Postnummer: 740 47	Ort: Harbo

Besiktningdatum: 2024-03-04	Protokollnummer: 68125156
Temperatur: 3 °C	Väderlek: Mulet
Tekniker: Magnus Stjerngren	
E-post: magnus.stjerngren@anticimex.se	
Kontor: Uppsala	
Närvarande: Fastighetsägare

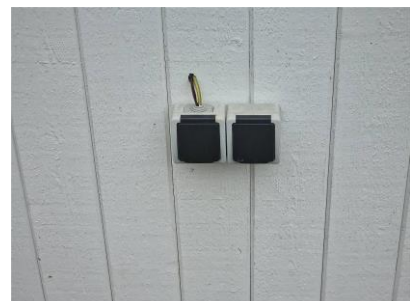
#### Utvändigt / Fasad

Utvändiga el-uttag har brister.

Med brister i den utvändiga el-installationen finns risk att vatten tränger in i kontakter och orsakar kortslutning eller i värsta fall personsador. Observera att besiktning av bostadens elsystem inte har ingått i uppdraget.

Kontakta en elektriker för kontroll och åtgärd.

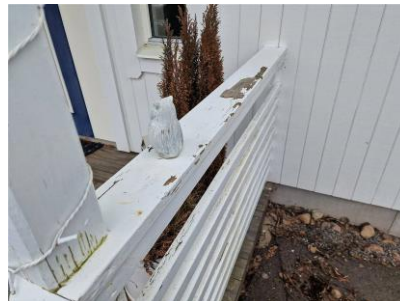
## Utvändigt / Farstuvist

Räcke och träkonstruktioner är i behov av målning/underhåll.

Räcke och träkonstruktioner där målningsbehov finns riskerar att få fukt- och rötskador på grund av sämre vattenavvisande förmåga.

Vi rekommenderar att du utför målning/underhåll.

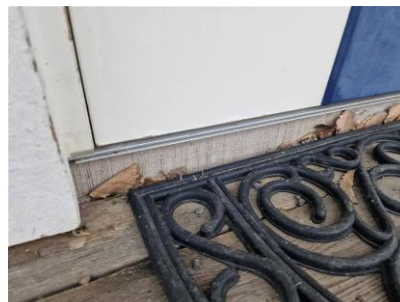
## Utvändigt / Dörrar

Tröskelbleck saknas under dörr.

Avsaknad av tröskelbleck medför att det finns risk för att vatten kan rinna in och orsaka fuktskador på tröskel och/eller i kringliggande vägg och bjälklag.

För att förhindra fuktskador på tröskel, karm samt intilliggande konstruktioner rekommenderas att tröskelbleck monteras.

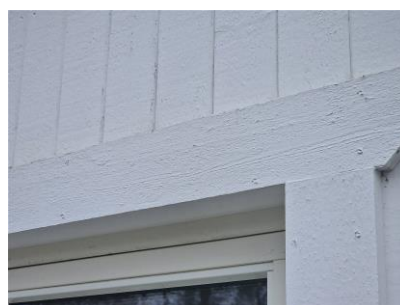
## Utvändigt / Fönster

Överbleck saknas ovan fönster lokalt.

Avsaknad av bleck ovanför fönster medför en ökad risk för att vatten kan rinna in och orsaka fuktrelaterade skador i omkringliggande konstruktioner.

För att minska risken för fuktskador i karm och väggkonstruktionen rekommenderas att ett överbleck monteras.

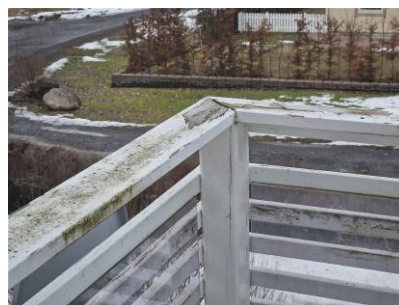
### Utvändigt / Balkong

Balkongräcke och träkonstruktioner är i behov av målning/underhåll.

Balkongräcke och träkonstruktioner där målningsbehov finns riskerar att få fukt- och rötskador på grund av sämre vattenavvisande förmåga.

För att öka livslängden på balkongen rekommenderas målning och underhåll.

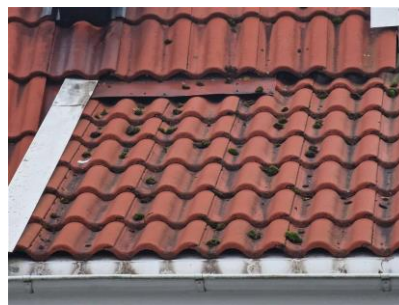
### Utvändigt / Tak

Mindre mosspåväxt finns på takpannor.

Mossa som växer på taket kan leda till att taktäckningen har ett minskat motstånd mot vatteninträngning. Detta i sin tur kan leda till fuktskador på träläkt och takkonstruktionen vilket kan resultera i mikrobiella skador (angrepp av mikroorganismer).

För att öka livslängden på taket rekommenderas att mossan tas bort från takpannorna.

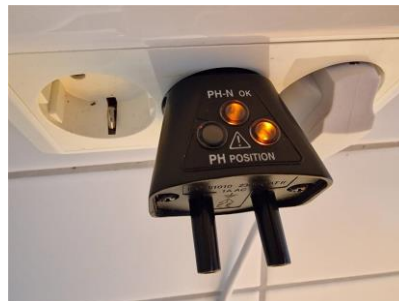
### Entréplan / Allmänt

Funktionskontroll av jordade eluttag.

Vid stickprovskontroll av jordade eluttag noterades inga avvikelser.

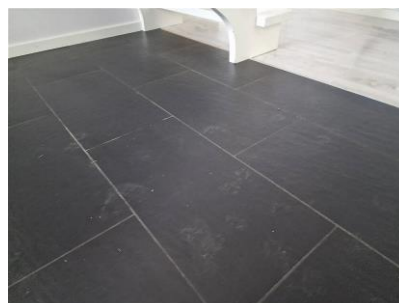
### Entréplan / Entréhall

Klinker har släppt från underlaget ("Bom").

Felet som uppstått är att vidhäftningen mellan klinker och underlag har upphört. Sk "bom/ bomljud".

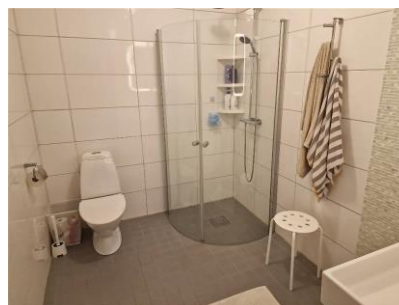
### Entréplan / Dusch/Toalett

Normala fuktvärden indikerades mot klinker/kakel.

En viss fukt tränger alltid in bakom kakel/klinker via fogarna, detta är helt normalt och innebär inte att tätskiktet/ våtrumsisoleringen under kaklet/klinkern är bristfälligt eller ur funktion.

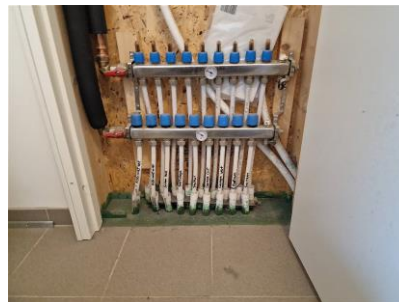
## Entréplan / Tvättstuga

I tvättstugan finns fördelnings-centralen för golvvärmen. Enligt branschreglerna så har inte rörgenomföringar i golvet varit acceptabelt sedan 2007 (Säker vatten 2005). Utförandet är annars utfört av fackman men anses då det avviker från regelverket, inte fackmässigt utfört. Här kan man placera ett vattenlarm för att på så vis få en tidig indikation om läckage skulle uppstå. Det är dock viktigt att tänka på att vattenlarmet bara skall betraktas som ett komplement och gör inte att installationen med rör i golv blir godkänd.

Rör genomföring finns i golv.

När rör genomföringar finns i golv är det inte fackmässigt\* utfört. Rör genomföringar i golv medför en ökad risk för att vatten tränger ner i omkringliggande konstruktioner och orsakar fukskador. \*Fackmässigt utförande innebär att arbetet ska utföras enligt Boverkets byggregler, gällande branschregler samt monteringsanvisningar för samtliga material. Om dessa regler och anvisningar inte följs och en skada inträffar riskerar man att få en nedsatt eller utebliven skadeersättning från sitt försäkringsbolag (villahem).

Här kan man med fördel placera ett vattenlarm för att på så vis upptäcka om ett läckage skulle uppstå. Ett vattenlarm skall dock endast ses som ett komplement.

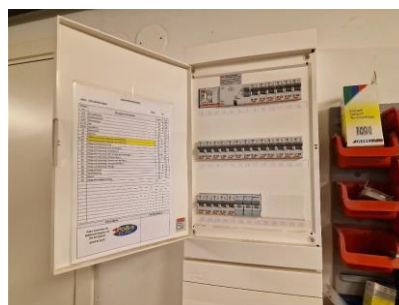
## Entréplan / Garage invändigt

Jordfelsbrytare finns installerad vid el-centralen, gruppförteckning noteras.

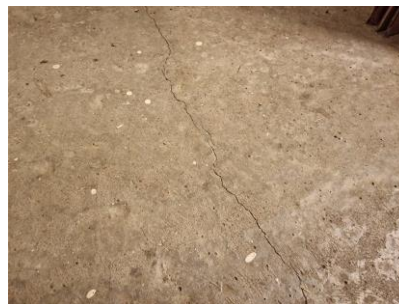
Sprickor finns i golv.

Dessa bedöms inte ha lett till bakomliggande skador.

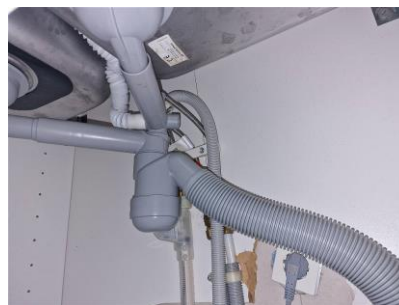
### Entréplan / Kök

Fuktskydd saknas i diskbänksskåp samt under kyl och frys. Vidare noteras att avloppslangen från diskmaskinen inte är upphängd med bygel.

Utän fuktskydd är det svårt att upptäcka läckage från rörledningar. Vatten kan då tränga in i omkringliggande konstruktioner och orsaka fuktskador.

För att upptäcka eventuella läckage, installera ett fuktskydd.

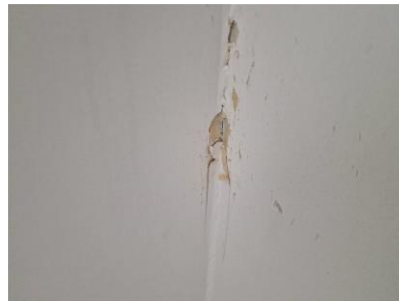
### Övre plan / Trappa

Missfärgning/tapetskador finns på vägg.

Vid fuktindikeringar som genomförts noteras inga förhöjda fuktvärden.

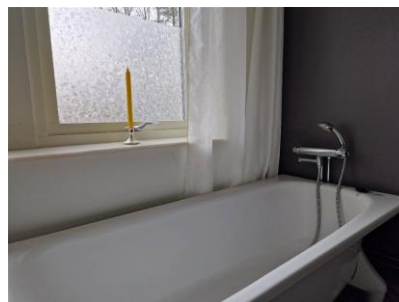
### Övre plan / Badrum/Dusch/Toalett

Fönster är olämpligt placerat vid badkar.

Fönstrets placering i våtutrymmet utgör en risk för fuktskador i fönster- och väggkonstruktionen.

För att minska risken för fuktskador på fönster och väggkonstruktion rekommenderas att man skyddar fönstret mot vattenbegjutning.
