Besiktningssprotokoll

Anticimex Försäkringsbesiktning – nivå 1

Fastighetsbeteckning: Floda 20:12	
Fastighetsägare: Bengt Henrik Karlsson	
Fastighetsadress: Ekvägen 2c	
Postnummer: 448 33	Ort: Floda

Besiktningdatum: 2020-02-14	Protokollnummer: 65295821
Temperatur: -3°C	Väderlek: Sol
Tekniker: Anders Emneborg	
E-post: anders.emneborg@anticimex.se	
Kontor: Göteborg	
Övriga närvarande: Henrik Karlsson & Maria Gardelund Fastighetsägare Katarina Arvidson Fastighetsmäklare Emelie Fransson mäklarassistent. Anders Emneborg- Anticimex Göteborg

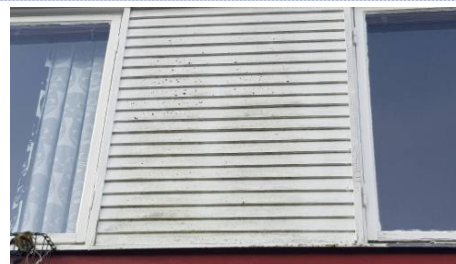
Utvändigt / Fasad

Fasadpanelen är i behov av målning/underhåll.

Fasadbeklädnad och träkonstruktioner där målningsbehov finns riskerar att få fukt- och rötskador på grund av sämre vattenavvisande förmåga.

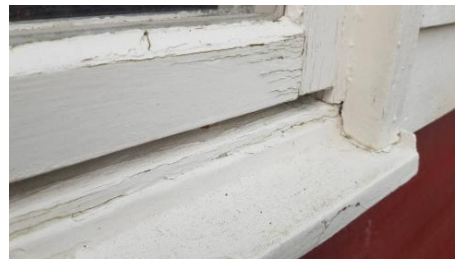
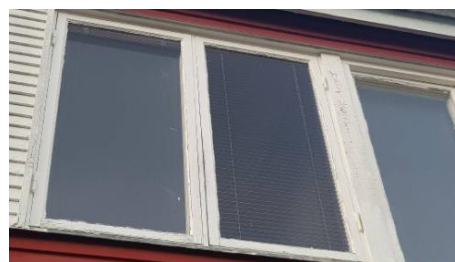
Utvändigt / Fönster

Fönster har färgsläpp och torrspäckor.

Fönsterbågar och fönsterkarmar där målningsbehov finns riskerar att få fukt- och rötskador på grund av sämre vattenavvisande förmåga.

För att öka livslängden på fönster rekommenderas målning och underhåll.

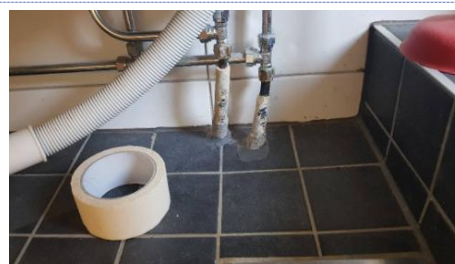
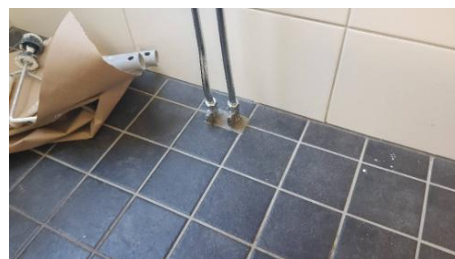
Övre plan / Dusch/Wc

Rör genomföring finns i golv.

Rör genomföringar i golvet medför en ökad risk för att vatten tränger ner i omkringliggande konstruktioner och orsakar fukt skador. Rör genomföringen är upptaget som ett avsteg från branschreglerna i aktuellt kvalitetsdokument från entreprenör. Ett avsteg från branschreglerna kan innebära att du får en nedsatt eller, i värsta fall, helt utebliven skadeersättning från ditt försäkringsbolag (villahem) om en skada uppstår orsakad av avsteget.

Vidare finner jag att tätskiktets uppvik mot tröskel saknas. Då det inte finns något tätskiktets uppvik vid tröskeln i badrummet är detta en risk ur fukthänseende. Risk finns vid t.ex. stopp i någon av golvbrunnarna att vatten rinner ut i hallen och ner i underliggande konstruktioner med fuktrelaterade skador som följd.
