# Visningsbilaga

TOFSVIPEGATAN 39  
BACKA - ARÖD, HISINGS BACKA

# Besiktningssprotokoll

Anticimex Försäkringsbesiktning – nivå 1

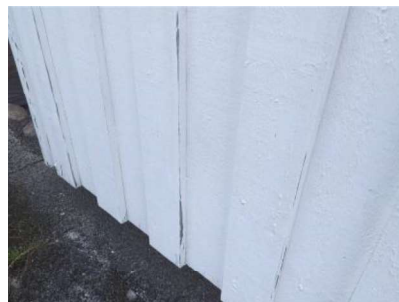
Taksargen är i behov av målning/underhåll.

Träkonstruktioner där målningsbehov finns riskerar att få fukt- och rötskador på grund av sämre vattenavvisande förmåga. För att öka livslängden på träkonstruktionerna rekommenderas målning och underhåll.

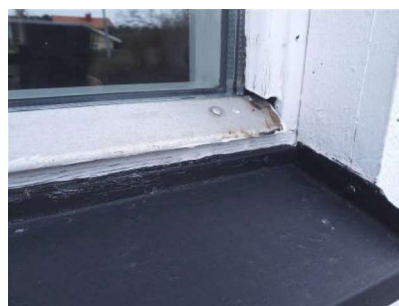
Fönster är i behov av målning/underhåll.

Fönsterbågar och fönsterkarmar där målningsbehov finns riskerar att få fukt- och rötskador på grund av sämre vattenavvisande förmåga.

För att öka livslängden på fönster rekommenderas målning och underhåll.

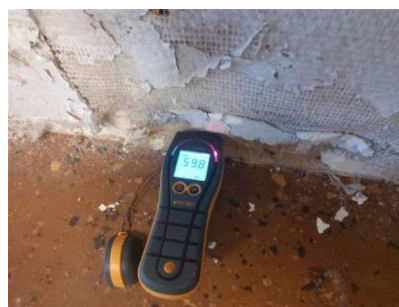
Vid kontroll av konstruktion uppmättes fuktvärden under kritisk nivå för mikrobiell tillväxt dock kunde mikrobiell lukt kännas.

Grundläggningen består av en betongplatta på mark utan underliggande isolering och med ytskikt dikt an betongen. Denna konstruktion får ofta skador på grund av naturlig fuktvandring. Fuktvoten uppmättes till över 28%.

Vi rekommenderar en fördjupad undersökning för att bedöma orsak och omfattning. Det är viktigt att tänka på att denna rekommendation om fördjupad undersökning gäller hela garagesyllen

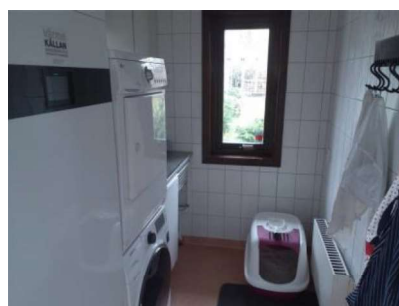
Våtutrymmet har äldre yt-/tätskikt.

Eftersom funktionen, som innebär att ytskiktet/tätskiktet ska vara vattentätt, kan vara nedsatt finns en ökad risk att vatten tränger igenom ytskiktet/tätskiktet med vattenskador i omkringliggande konstruktioner som följd.

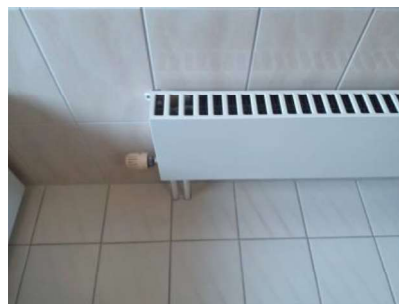
Rör genomföring finns i golvet.

Rör genomföringar i golvet medför en ökad risk för att vatten tränger ner i omkringliggande konstruktioner och orsakar fuktskador.

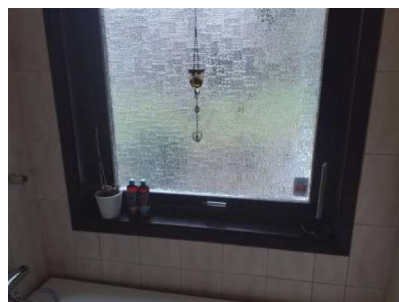
Fönster är olämpligt placerat.

Fönstrets placering i våtutrymmet utgör en risk för fuktskador i fönster- och väggkonstruktionen.

För att minska risken för fuktskador på fönster och väggkonstruktion rekommenderas att man skyddar fönstret mot vattenbegjutning.

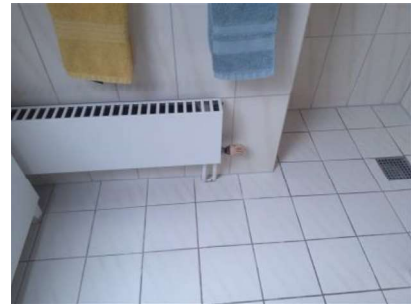
Rör genomföring finns i golvet.

Rör genomföringar i golvet medför en ökad risk för att vatten tränger ner i omkringliggande konstruktioner och orsakar fuktskador.
