Villa Pettersson, Södra Svalöv 9:87, Svalövs kommun

VÅRDPLAN ÖVER TRÄDGÅRDEN

2007-03-10

Upprättad av
Landskapsarkitekt LAR/MSA Christina Ilminge, Lund

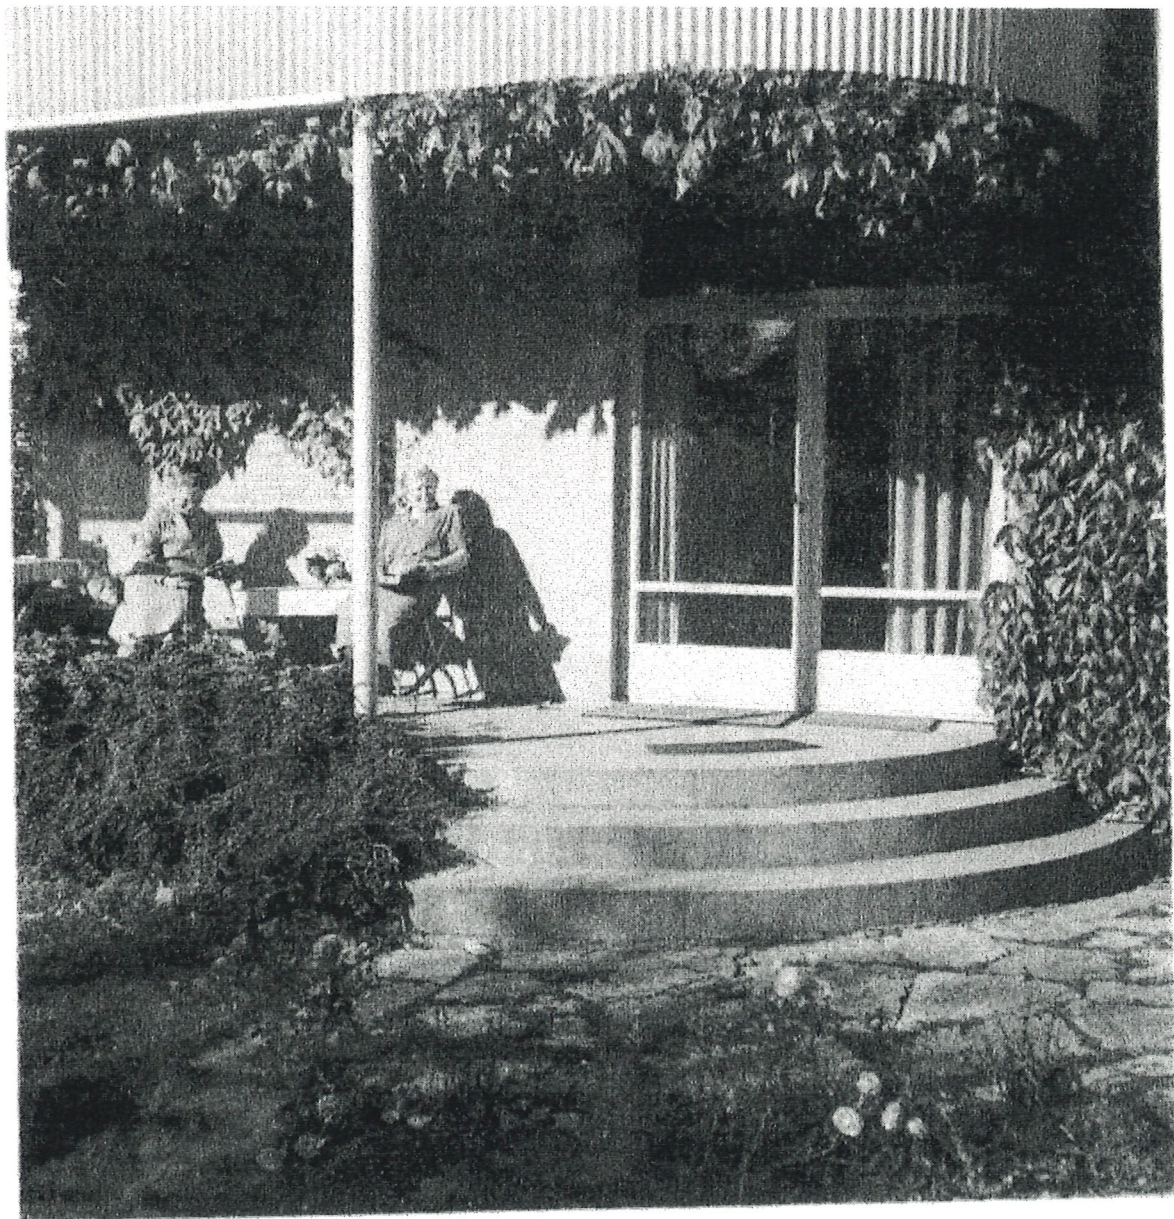
Anna och Ebba Pettersson kopplar av med bokläsning på terrassen. Lagg märke till oxbäret till vänster upp mot terrassen liksom det kraftigväxande rådhushuset som inte finns kvar idag.

1. Plantering nedanför terrassen: Avverka tujan och klätterrosen, byt till ny planteringsjord och plantera med spärrgrenigt oxbär. Denna buske har funnits här från början (se foto sid.2.4).

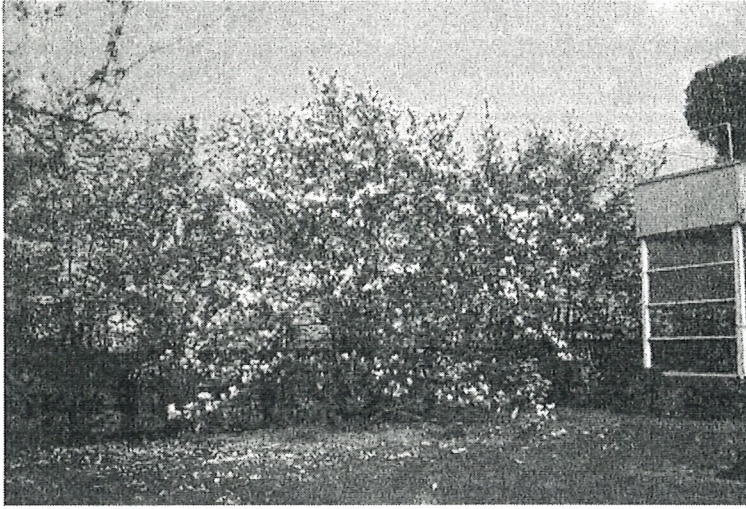
Bild från början av 1960-talet då den andre ägaren hade tagit över. Magnolian blommar överdådigt och har fortfarande kvar sina nedre halvt liggande grenar. Bakom kan man se att hasselhäcken är korrekt beskuren och har glest grenverk som släpper igenom ljus från väster.

7. Praktmagnolian har från början haft flera utåtriktade halvliggande grenar som nu är borta (se bild sid 2.5). Grenstumparna finns kvar och kontrolleras så att det inte finns röta i dem. Kvarvarande uppåtgående huvudstam är relativt frisk men har blivit mycket högre än normalt eftersom det strävat mot ljuset bakom den igenväxta hasselhäcken. Under Magnolian fanns förr gräsmatta fylld med vårlökar. Detta bör återställas. På sikt planteras en ny magnolia med samma vida grenverk som den nuvarande har haft. Magnolian har från början varit ett viktigt blickfång i trädgården, särskilt under vårens blomning.

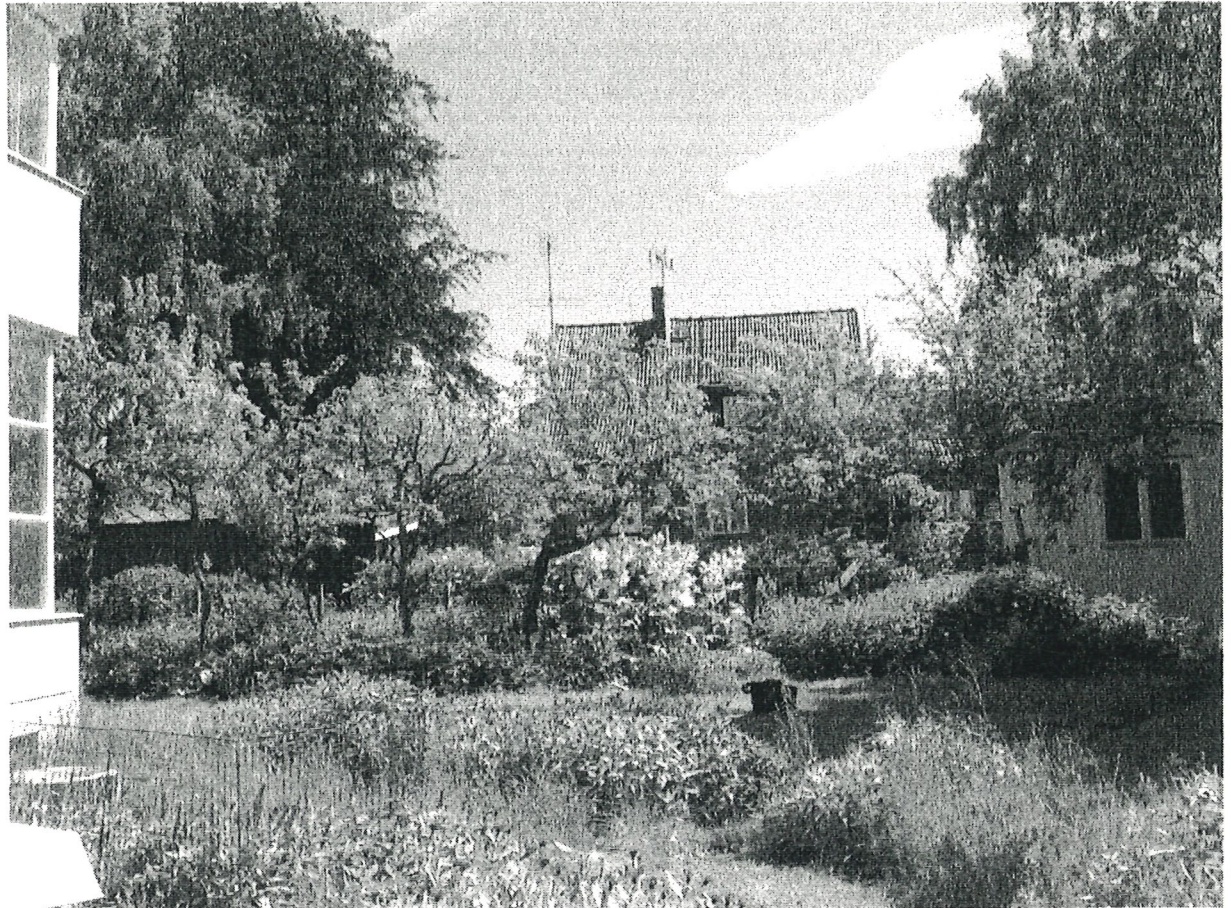
Här ses en del av fruktträdsraden som avgränsade den dåvarande köksträdgården där det idag är garagedfart. I förgrunden ligger de ursprungliga rosrabatterna som idag är helt igenväxta med ogräs och bergklint.

16. Garagedfarten, f.d. kökslandet: det enda som finns kvar av kökslandet är två svarta vinbärsbuskar. Raden av bärbuskar bör kompletteras, antingen genom avläggare av befintliga buskar eller nya buskar av äldre sorter: Röda vinbär Röda Holländska, svarta vinbär 'Öjebyn' E (1940-tal) och krusbär Hinnonmäki Gul eller Röd. Jorden måste bytas eller ogräsrensas på motsvarande sätt som under fruktträden. Bärbuskarna avgränsas i öster av garagedfartens betongplattor. Mot väster anläggs en ny gång av cementplattor i singel som avgränsas mot bärbuskarna med stående ca 15 cm breda tryckimpregnerade brädor. De sätts i sättgrus och fästes i spetsat fyrkantsvirke i dim. 7x7cm som slås ner i marken och med ovankanten i jämnhöjd med brädorna.

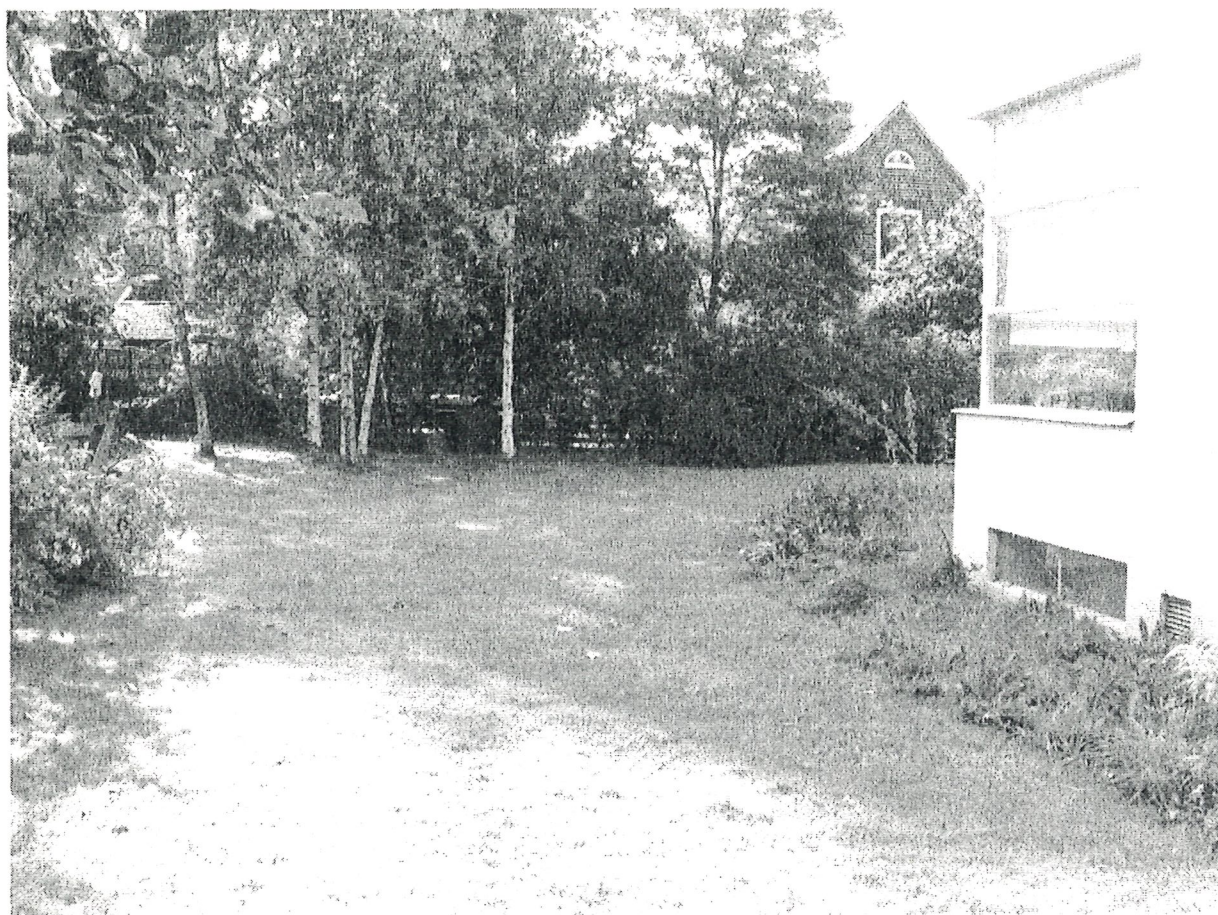
Rabatten längs husets östra gavel är idag helt igenväxt med ogräs. Själva gräsmattan har i stort samma utsträckning som från början men behöver renoveras. Björkarna tar mycket ljus och alla bör tas bort utom möjligtvis den som ligger närmast vävstugan (till vänster i bilden).

4. Björkarna tar mycket ljus och är inte ursprungliga. Samtliga avverkas och stubbarna fräses till ca 40 cm under mark Det är värt att nämna att det ofta fanns björkar i de svenska naturinspirerade funkisträdgårdarna.
5. Den ursprungliga gränsen för gräsmattan återställs och ny gräsmatta anläggs.
6. Busk- och trädplantering i tomtens södra del: Här planterades från början några träd i bakre raden och framför blomsterbuskar i två rader. Många av buskarna har försvunnit

10. Rabatten längs östra gaveln: Här har från början odlats enbart gyllenlack (1937-57), vilket egentligen inte alls var funkisstil utan hörde snarare hemma i äldre tiders trädgårdar. Åren 1957-98 fanns här en perennrabatt. Förslag: en perennrabatt återskapas med hjälp av perenner som finns inom tomten, främst under fruktträden. Funkisrabatterna kännetecknades av storvuxna perenner med lång blomning och ofta

13. Gräsmattan generellt: Gräsmattan behöver renoveras. Bästa tid är augusti- september för att mängderna av vårlökar ska störas så lite som möjligt. Vertikalskärare som luftar gräsmatta ska därför ställas in på det minsta skärdjupet.
