Visningsbilaga  
Bergskäddegatan 6A

# Besiktningssprotokoll

Anticimex Försäkringsbesiktning – nivå 1

Fastighetsbeteckning: Fiskebäck 28:22	
Fastighetsägare: Metallcenter i Kungälv Aktiebolag	
Fastighetsadress: Bergskäddegatan 6a	
Postnummer: 426 58	Ort: Västra Frölunda

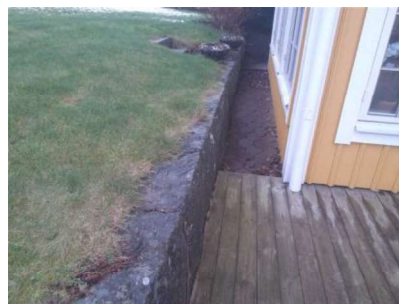
Marken lutar mot huset.

Detta innebär en ökad fuktbelastning mot grunden vilket i sin tur kan orsaka fuktskador i huset.

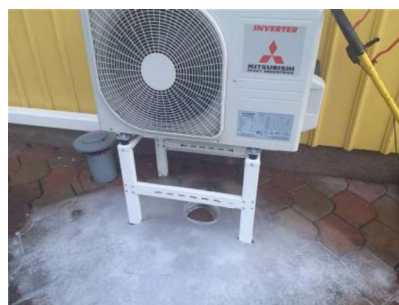
Kondensvatten från luftvärmepumpens utedel leds inte bort från husgrunden.

Detta medför ökad risk för att vatten tränger in i anslutande konstruktioner, vilket i sin tur kan leda till fuktrelaterade skador. Observera att besiktning av byggnadens värmesystem eller värmepumpen inte har ingått i uppdraget.

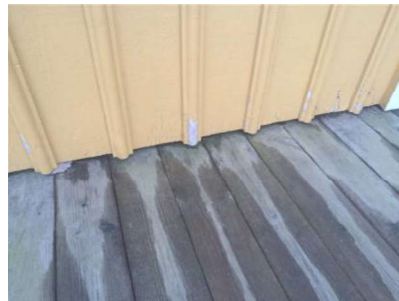
Fasadpanelen är i behov av målning/underhåll.

Fasadbeklädnad och träkonstruktioner där målningsbehov finns riskerar att få fukt- och rötskador på grund av sämre vattenavvisande förmåga. För att öka livslängden på fasadbeklädnaden rekommenderas målning och underhåll.

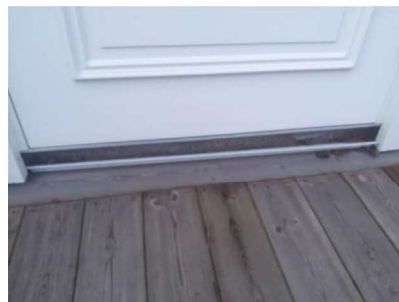
Tröskelbleck saknas under dörr.

Avsaknad av tröskelbleck medför att det finns risk för att vatten kan rinna in och orsaka fuktskador på tröskel och/eller i kringliggande vägg och bjälklag.

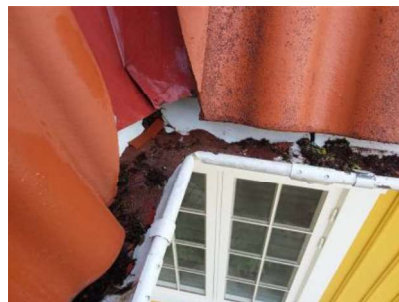
Hängrännor är skräpfyllda.

Eftersom hängrännor är fulla med skräp finns risk för fuktskador på fasad och sockel då vatten kan svämma över.

För att förhindra översvämning rekommenderas rensning av hängrännor.

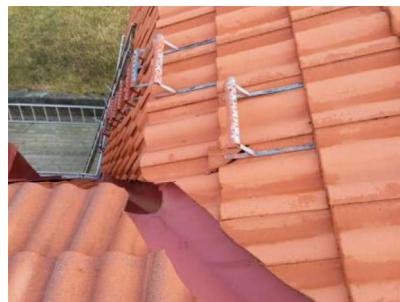
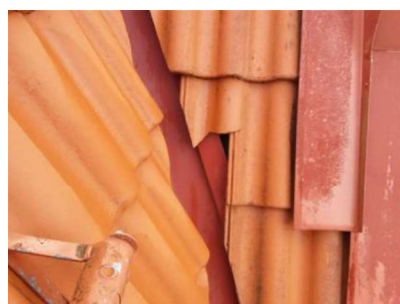
Takpannor är skadade.

De skadade/spruckna takpannorna medför risk för fuktskador på underliggande konstruktioner.

Vi rekommenderar en fördjupad undersökning för att bedöma orsak och omfattning.

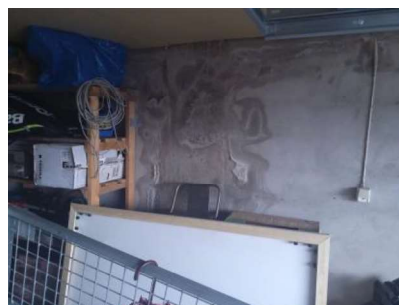
Puts- och färgsläpp finns på källarväggar.

Puts- och färg som släppt från underlaget invändigt på källarytterväggarna är ett tecken på att källarens utvändiga fuktskydd inte längre fungerar tillfredsställande.

För att åtgärda detta måste källarens utvändiga fuktskydd förbättras. Läs Anticimex faktablad om källare för tips och råd.
