# Välbevarad arkitektonisk pärla i funkstil

Funktionalismen blev både uppskattad och utskälld för sitt djärva formspråk när den kom till Sverige i början av 1930-talet.

Sedan två år tillbaka har villan renoverats noggrant och är idag ett praktexempel på funkstilarkitektur i originalskick och eventuellt skall huset byggnadsminnesförklaras längre fram.

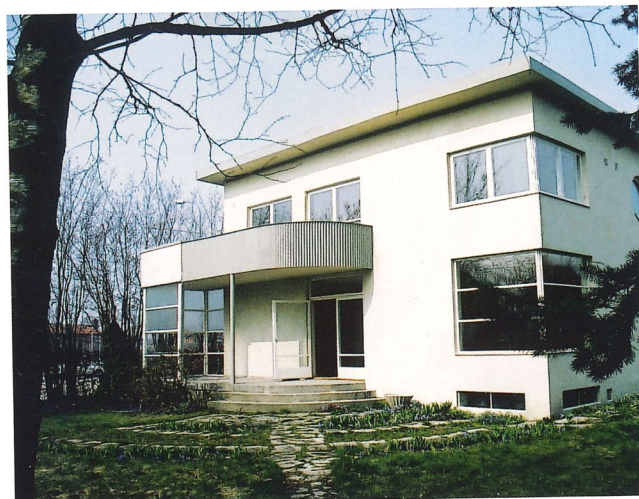
Funktionellt formspråk: raka linjer med fönster som bryter av fasadhörnen. Inga dekorer eller burspråk. Svängda former i terrasstrappan och balkongen. Båtfönster till höger.

UTVÄNDIGT ÄR fasaden rengjord från all organisk färg, lagad med hydraulisk kalkputs, därefter grundad med sandkalk och slutligen har den strukits fem gånger med kalkfärg.

Kulören är original och har tagits fram med hjälp av Riksantikvarieämbetets Kalkfärglikare, berättar Kenneth Hultgren.

– Då får man samtidigt recept på ingående pigment, i det här fallet guldockra och rå umbra.

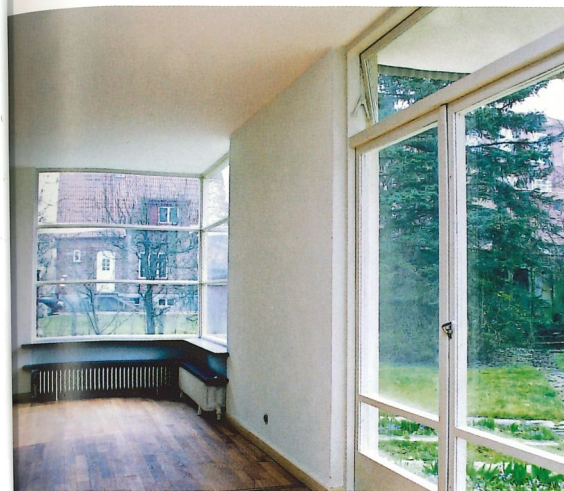
Öppna upp för luft och ljus. Avskalade former och nya material banade vägen för funktionalismen inom arkitekturen.

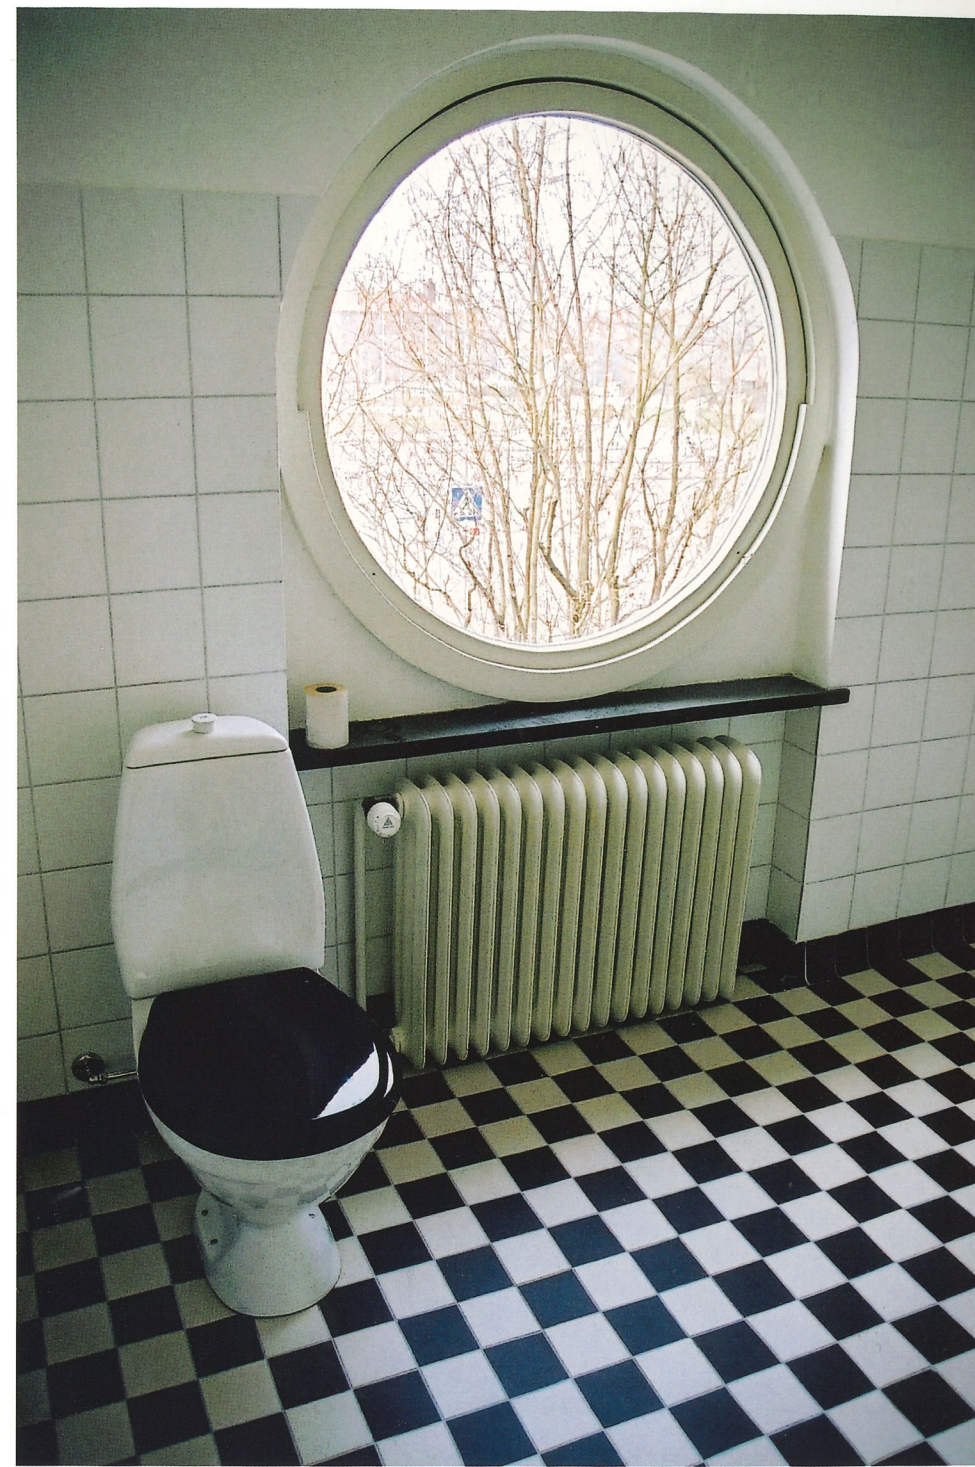
Det typiska ventilfönstret i badrummet, som också fått nytt, men tidstroget, kakel i golv och tak.

Badrummet på andra våningen fick en vattenläcka 1998 och vatten rann rakt ner i köket.

– Nu har de rummen fått helt ny inredning och utrustning. Och det har knappast varit några problem att hitta matchande och modern inredning. Dagens inredningsarkitektur lånar ju hela tiden uppslag från funkisepoken. H99 utställningen i Helsingborg var ju till exempel rena funkisnostalgien.

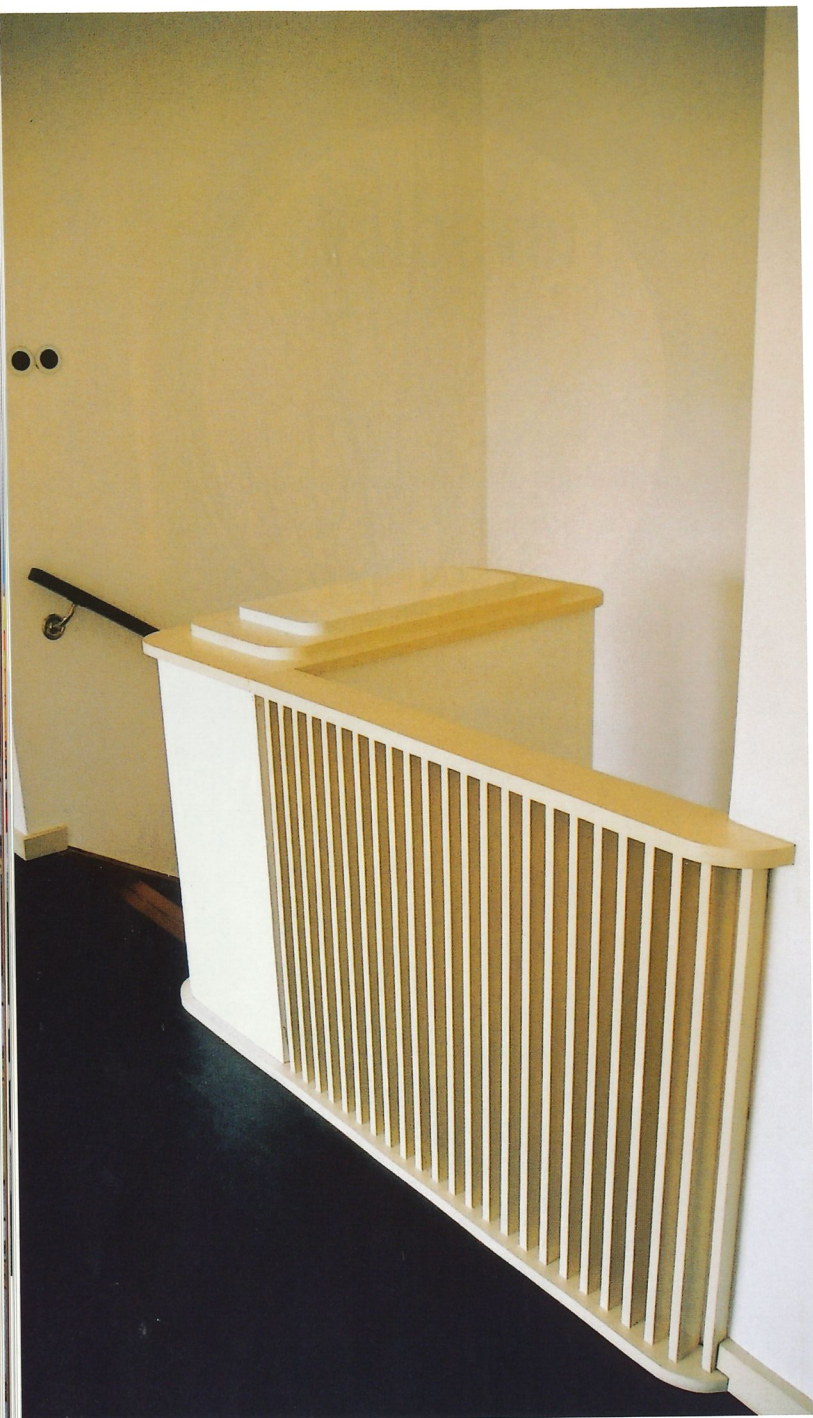
Stram dekor när man smyckade på funkisvis. Notera de enkla golvsöcklarna utan någon form av profilering. Alla snickerier är utförda av professionella hantverkare.

Alla snickerier inne och ute är målade med linoljefärg från Gunnar Ottossons färgmakeri i Genarp. Först har de fått en grundlig skrapning och sedan lite rå linolja på trärena partier. Därefter tre färdigstrykningar med pensel.

– Gunnar tillverkar en suverän linoljefärg och har hjälpt mig att ta fram originalkulörerna till snickerierna. Ge honom bara en pytteliten färgflaga så fixar han resten, säger Kenneth med beundran i rösten.
