# LAXVÄGEN PARKSLIDE

Beskrivning av åtgärder som är gjorda  
för att säkra tomterna mot parkslide.  
Hässleholm 2022-09-24

Inför försäljning har 4 tomter på Laxvägen 22–28 i Hässleholm åtgärdats för sin förekomst av parkslide. Tomterna nr 28 o 26 har nu färdigställts och läggs därmed ut till försäljning. Syftet med denna rapport är att redovisa de åtgärder som vidtagits. Detta som en säkerhet för framtida köpare att detta jobb utförts korrekt och enligt gällande rekommendationer från Naturvårdsverket. Täckväven som har använts är av märket Dupont och har 35 års garanti. Arbetet med parkslide har utförts av FASAB Mark AB. Uppföljning o dokumentation har gjorts av fristående konsult med kunskap om parkslide, Mattias Lindh Automation AB.

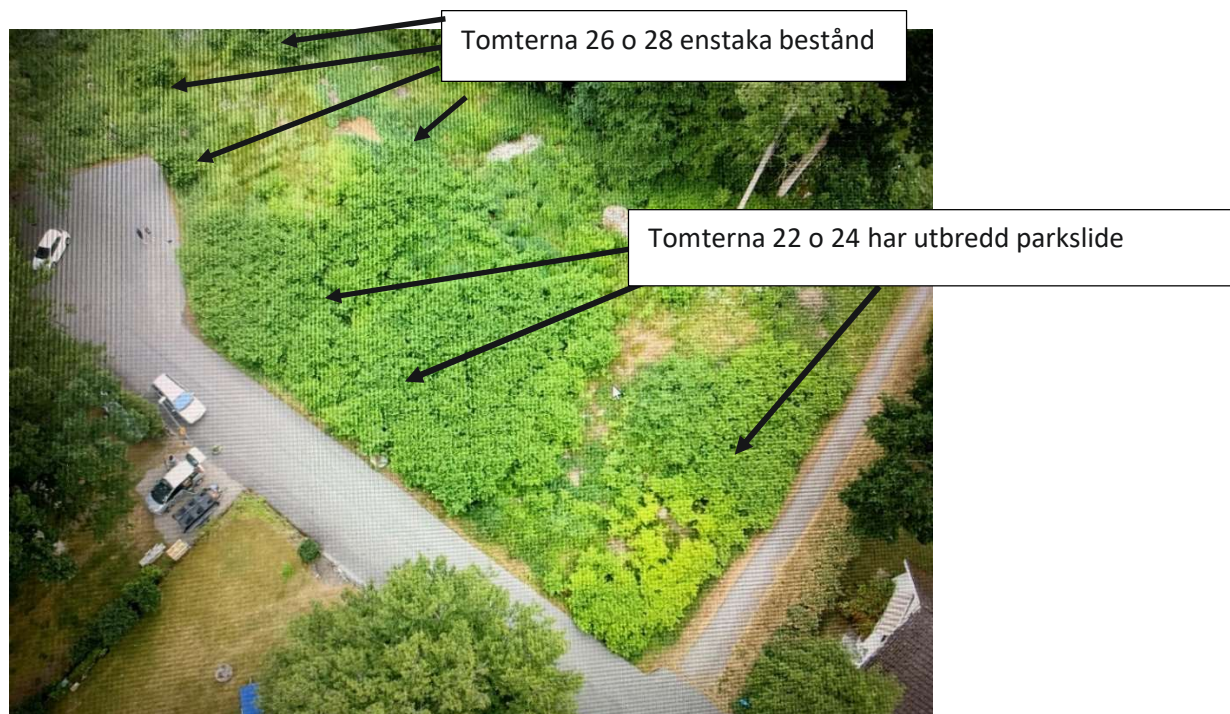
Figure 1 Flygfoto över tomterna på Laxvägen före bekämpning

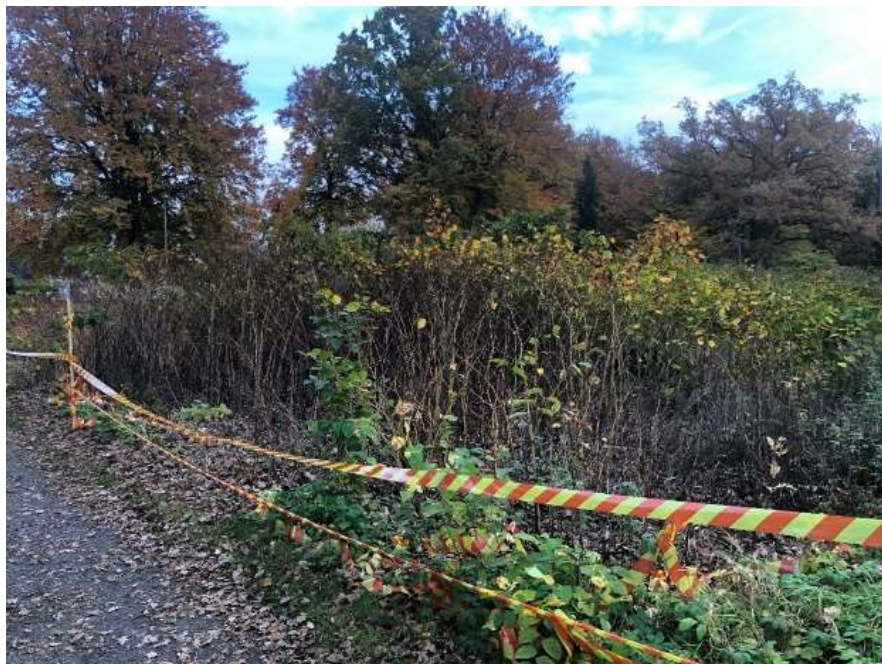
*Figure 2 Temporär avspärning efter besprutning, 2021-10-25,*

Aktuella bestånd av Parkslide har inhägnats och bekämpats hösten 2021 med behörig personal och tillåtna medel i enlighet med engelska erfarenheter och svenska miljölagstiftning. På tomterna 1 och två närmast sjön, beslutades det att fortsätta arbetet i steg 2-4. På dessa tomter kunde ingen levande parkslide hittas. För Tomt 3-4 valde man att avvakta med. Resultatet av bekämpningen kunde utvärderas Våren 2022. 90 % av all parkslide hade utrotats, endast sporadiska plantor kom upp våren 2022. Bekämpningen hade haft en god effekt på bestånden

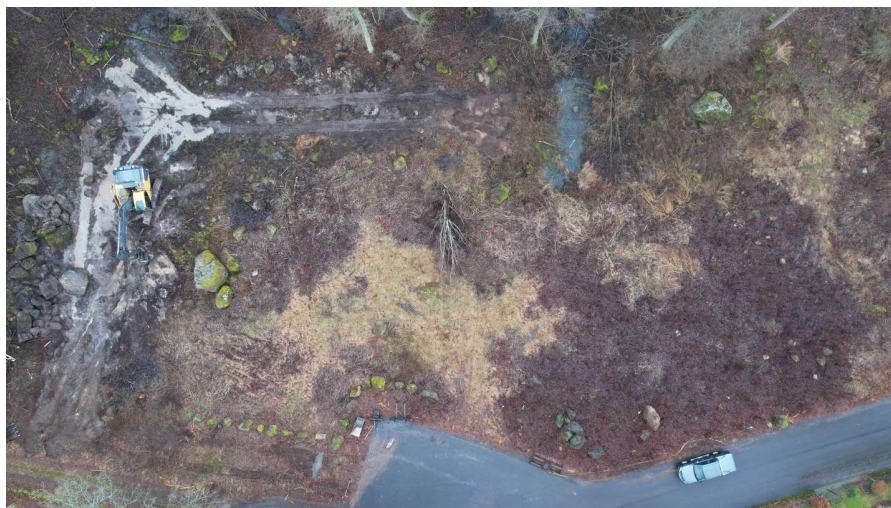
*Figure 3 Upprensning mot sjön*

Maskin från FASAB mark AB började röja upp bland stammar och grenar som sågats ner. All grävning utfördes i regi av FASAB mark AB, Mattias Lindh Automation AB var på plats för att dokumentera arbetet, när grävningar gjordes i parkslide betäckta områden på tomterna och när väg gjordes längs med sidan som gränsar mot sjön. Våldigt dygt o lerigt.

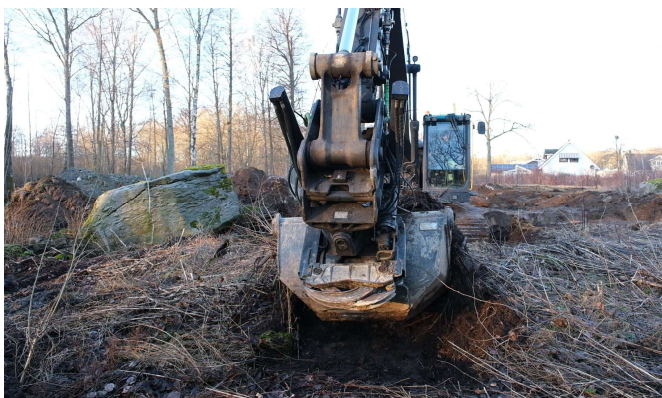
Figure 4 Grävning i parkslide

Ett dike grävdes i nederkant mot skog. Diket grävdes så långt det gick innan man nådde vatten och sten i botten. Parkslide grävdes upp och lades ner i diket. Ronny Anderson kom till site för att diskutera hur vi skulle gå vidare. Det fanns stora rötter på 2 meters djup. Att gräva bort alla rötter behövs inte. Det bestämdes att vi gräver runt 1-2m djupt i parkslide bestånden. (i enlighet med rekommendationer från Naturvårdsverket). Detta är ok då hela området sedan täcktes med Duk avsedd för invasiva arter som parkslide. Parkslide som grävdes upp mellanlagrades i högar på tomten. Detta för att det är var så dygt, man blev tvungen att gräva ner allt direkt för att inte de grävda hålen skulle rinna igen. Stor vikt lades vid att inte sprida rotdeklar under detta arbete.

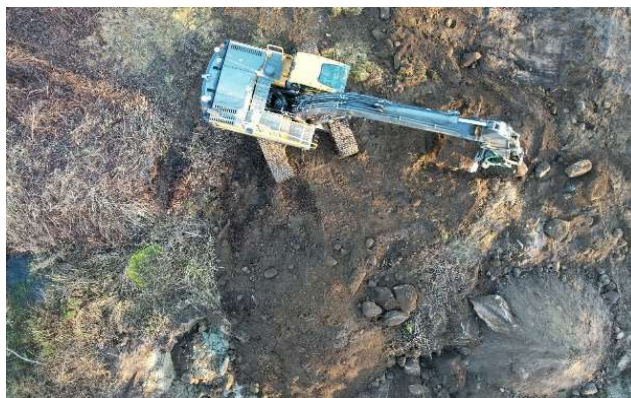
Figure 5 Vy uppiifrån

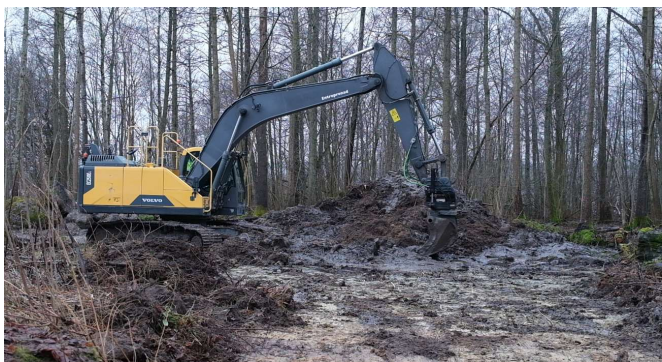
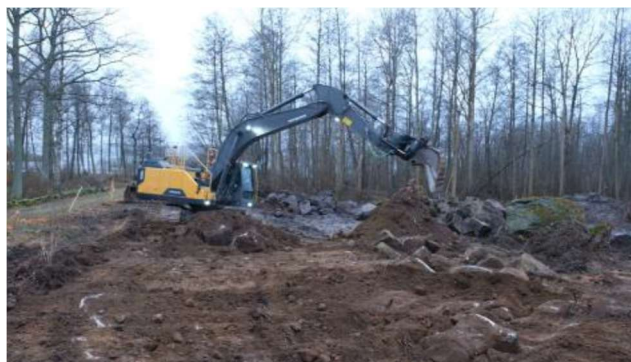
Figure 6 Material placerades i högar i väntan på nergrävning

Figure 7 Material placerades i högar i väntan på nergrävning

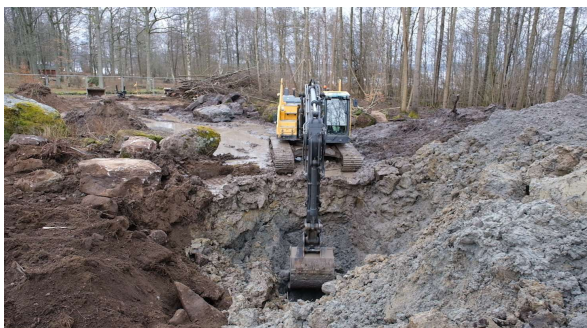
*Figur 8 Djuphål som grävdes i nederkant tomt*

Uppgrävda massor med parkslide lades upp i högar för att senare grävas ner. Dels mot asfalten och del ner mot sjön. Djupa hål grävdes i nederkant av tomten, Sten och parkslide som tidigare grävts upp placerades i dessa grävda hål. Parksliden begravnades sedan i dessa djupa hål. Det grävdes mellan 1,5 m -2 m under terrassbotten i bestånden enligt specifikationer från Naturvårdsverket gällande grävning i parkslide. Detta arbete dokumenterades då det innefattar mycket rötter (rhizomer) av parkslide. Inventering efter första grävning var att det fanns extremt mycket rötter kvar i marken, Främst mycket dött material pga. behandlingen med Glyfosat men också delar som såg vitala ut. Duken i nästa steg har en viktig roll att fylla här.

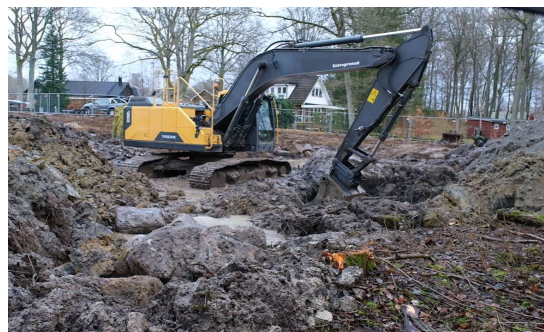
*Figure 8 Grävda hål för parkslide*

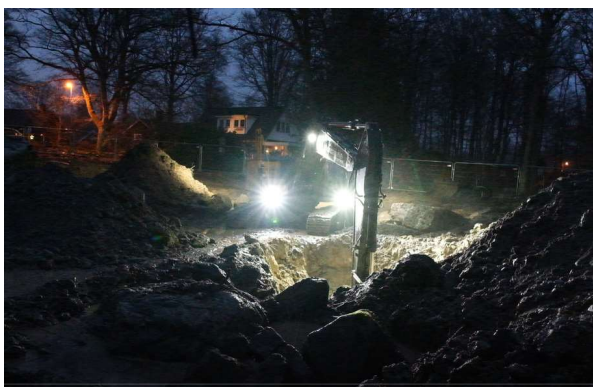
*Figur 10 Fler djupa hål som grävdes. Kontaminerat material redo för nedgrävning syns i hög till vänster om maskinen.*

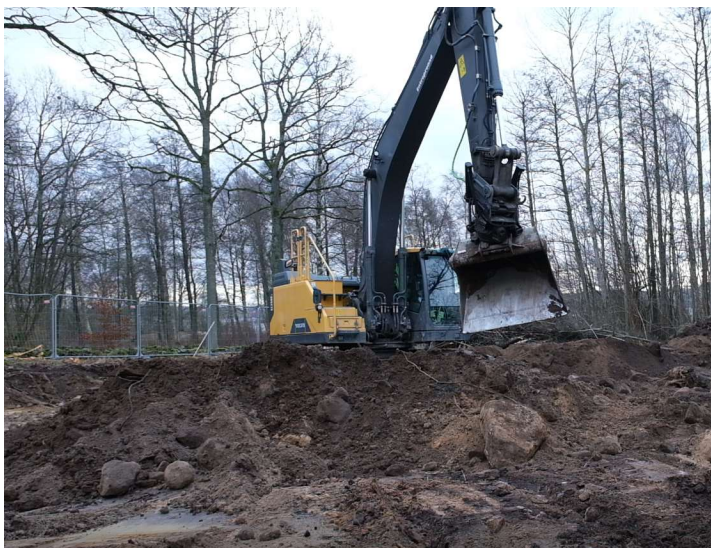
Figur 11 Gräver djupare

Det grävdes djupare enligt specifikationer från Naturvårdsverket gällande grävning i parkslide, där parkslide vuxit. Massor fortsatte begravas i djupa hål.

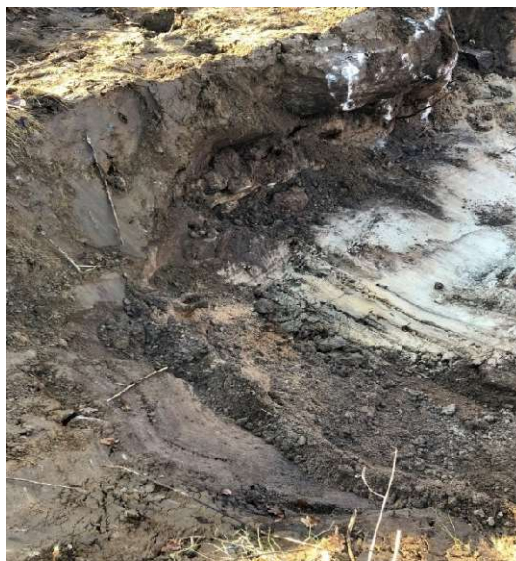
Figur 12 Krater bortgrävd parkslide, man grävde ca 1 m-2 m djupt under terrass höjd.

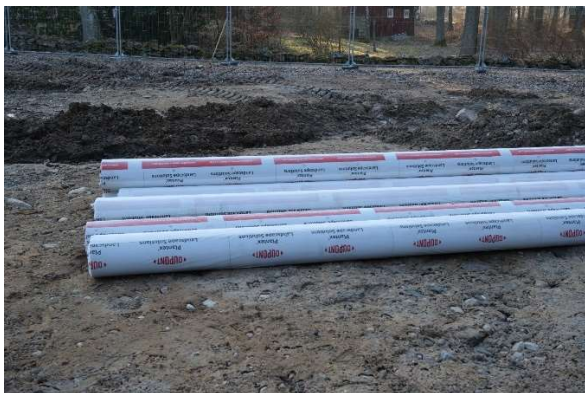
Figur 13 Rullar med markduk DuPont Plantex

Markduken rullades ut i våder i nederkant av tomt2 där det fanns en plan yta. (hade anlagts av föregående grävmaskinist) FASAB fixade underlägg som användes mellan våder för att få en planare yta. Allt enligt tillverkarens specifikationer. Material: DuPont Plantex®, duken har 35 års garantitid. Allt arbete med duken utfördes av FASAB mark AB. Mattias Lindh Automation AB hade personal på plats för att dokumentera arbetet, genom foto, textnoteringar och film.

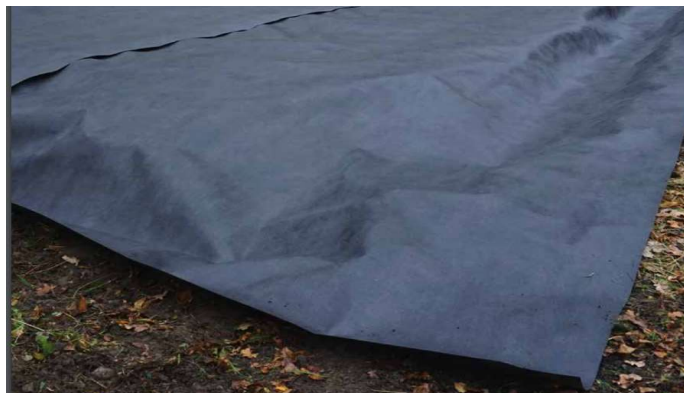
Figur 14 Helsvetsad duk

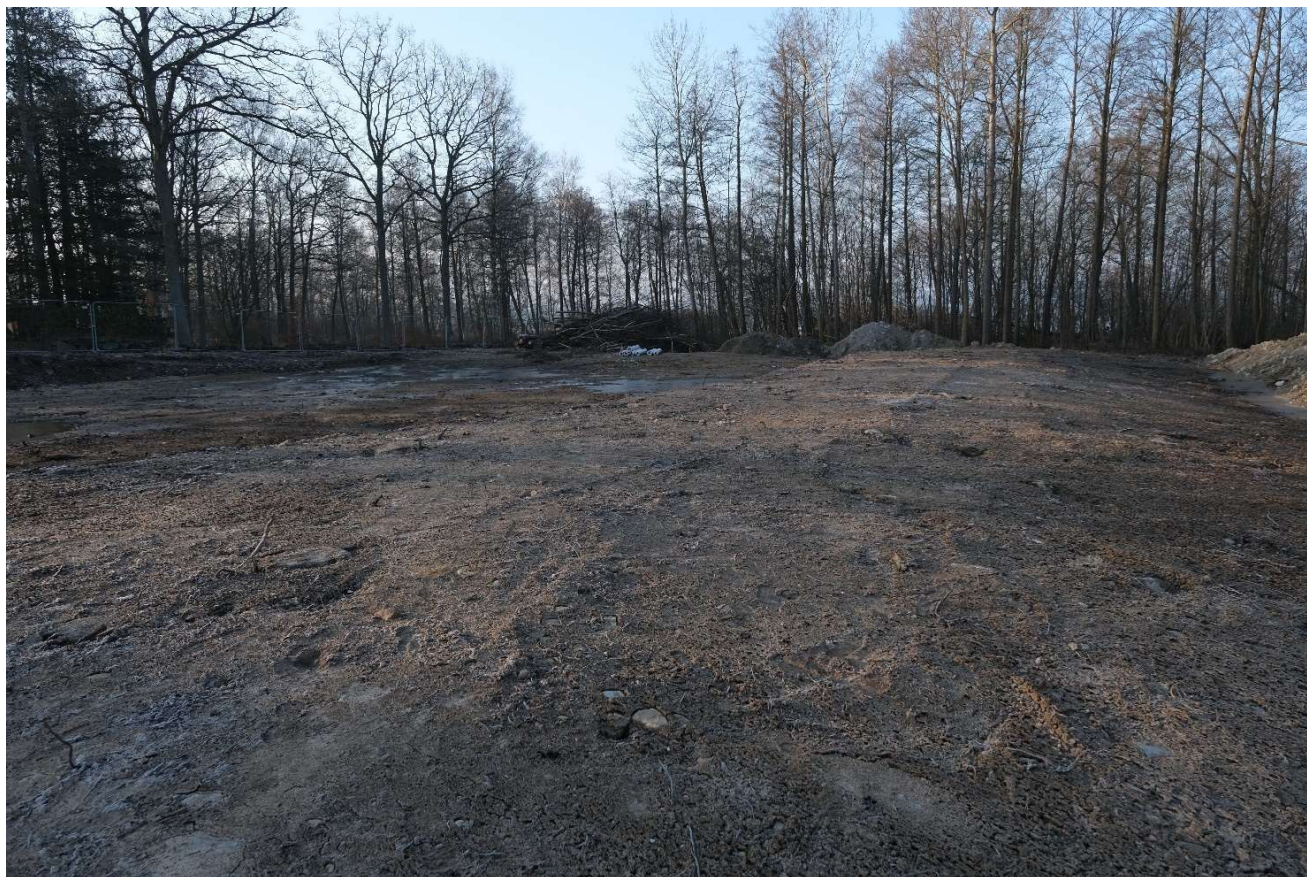
Figur 15 Slät packad yta som underlag för markduk, ev. rötter o stenar som kan skada duken avlägsnades.

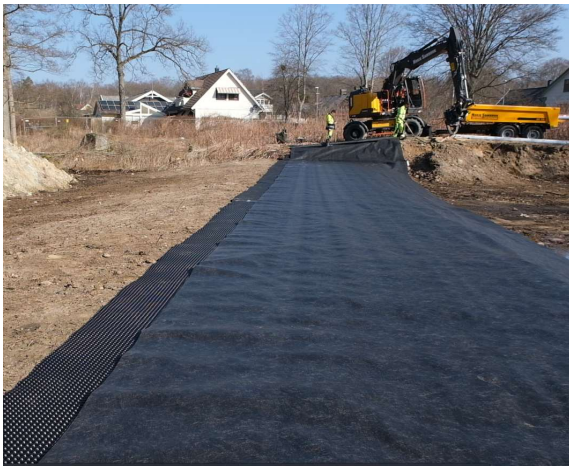
Figur 17 Våd1 utrullad, stöd under mellanrum

En våd rullades ut, därefter mättes 100mm upp och markerades med vit penna på våden, för att indikera överlapp. Detta gjordes med 1 meters mellanrum längs hela sträckan 44m. Därefter rullades våd två ut. Våd två justerades så att överlapp 100mm bibehölls. Därefter svetsades längs hela sträckan med svets godkänd svetsutrustning.

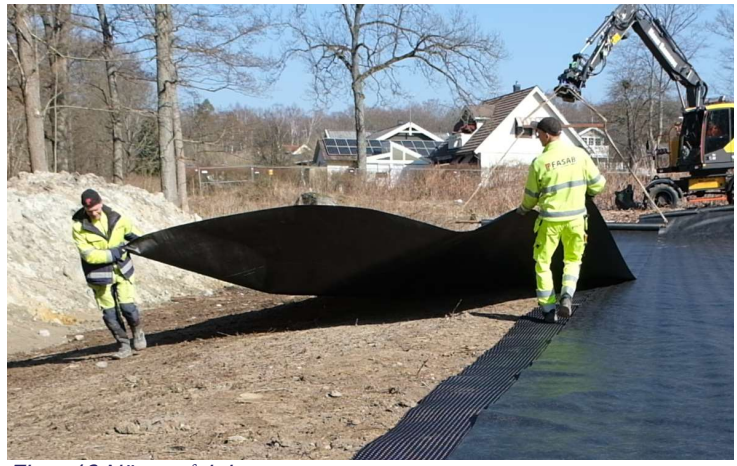
Figur 18 Nästa våd dras ut

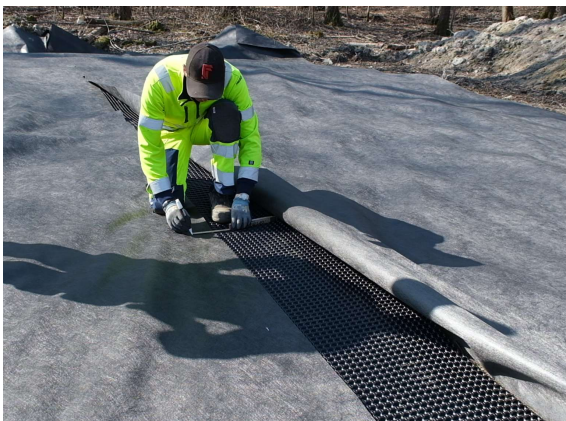
Figur 19 Markering av överlapp längs hela sidan 100mm enligt tillverkare spec.

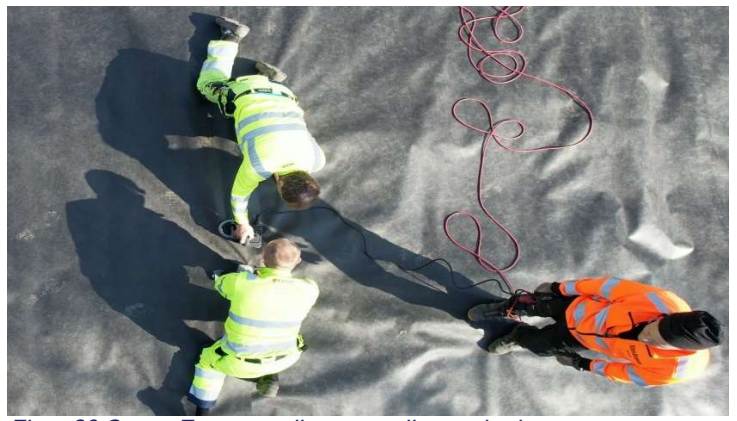
Figur 20 Svets. En styr mellanrum enligt markering, en styr svets en tredje håller koll på kablage.

En arbetare justerade hela tiden svetsöverlapp före svets. En andra medarbetare styrde svetsen. Arbetare 2 och 3 flyttade kablage, filmade och hjälpte till att justera våd. Inställningar svets enligt dokument som följde med 3 m/min och 200 o C. På enstakvisa ställen i första våden brände svetsen hål i duken. Detta berodde på att drivhjulen slutade rotera, beroende på underlag samt skägg från duk som drogs in i hjulen. Dessa hål identifierades och lagades med medföljande vulk tejp och duk enligt specifikation från leverantör. Därefter inspekterades hela svetsfogen på nytt. Inga hål kunde längre identifieras. Sägars bör också att de flesta hålen inte var genomgående. Men alla "hål" lagades. Efter första våden nästan var klar stannade svetsen. Gick inte längre att köra den framåt. Leverantören av maskinen kontaktades. Vi informerades om att detta är ett vanligt problem som uppkommer på grund av att lugg från denna typ av duk gärna fastnar i drivhjul. Detta gör att drivhjulet går tungt, och att drivhjul glider framåt och tappar infästning i vajer. Detta gör att motorn går tungt och stannar på överlast. Vilket tidigare identifierats som brända hål. Drivhjul rensades och trycktes in, därefter fungerade de igen. Drivhjuls spännskruv spändes när drivhjul roterade vilket gjorde att de kom rätt och satt fast. När våd 1 och 2 två var svetsade veks duken dubbelt från svetsfog åt höger för att ge plats för nästa våd. De två redan sammanfogande våderns kant placerades över det fasta underlaget. Stor vikt lades vid att ingen fukt kom vid svetsen. 100 mm markerades på våden för överlapp. Därefter rullades nästa våd ut. Våderna svetsades sen samman med svetsen. Nästföljande svetsar blev mycket bättre, endast två "hål" lagades. Allt kan ses på film.

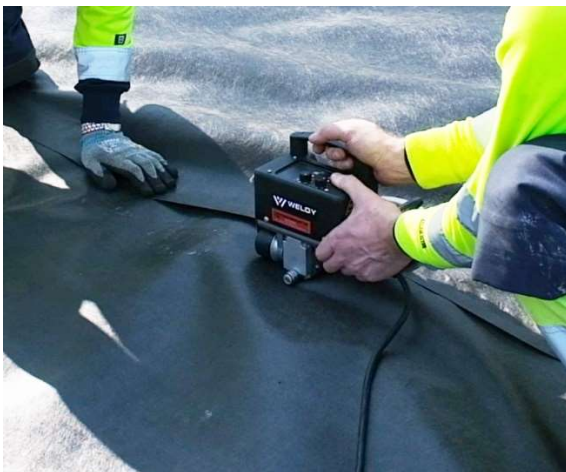
Figur 21 Närbild svets utrustning i arbete!

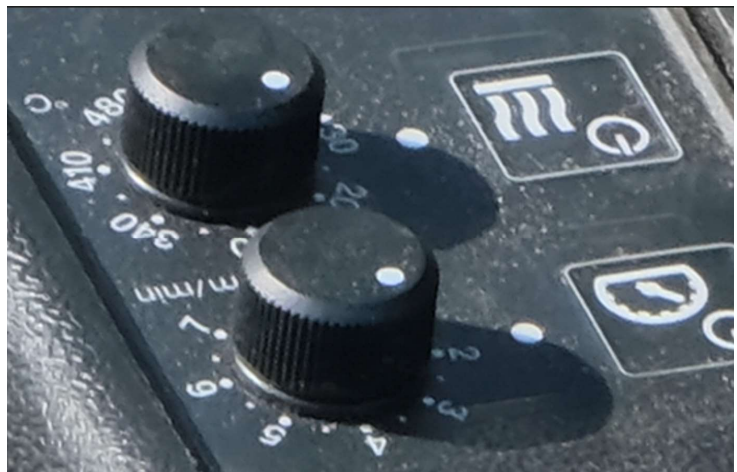
Figur 22 Inställningar svets.

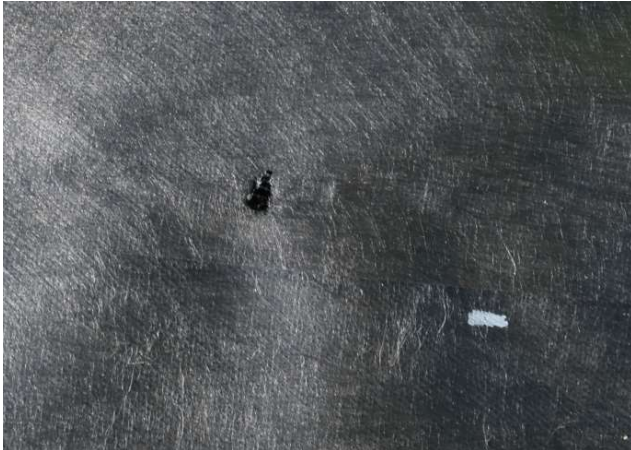
*Figur 23 Exempel på "hål" orsakat av svets maskin*

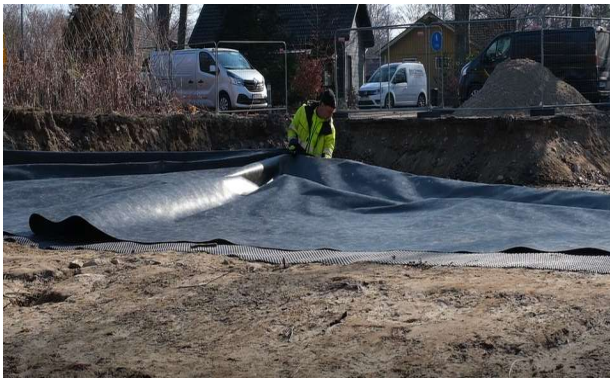
*Figur 22 Gör redo för nästa skarv*

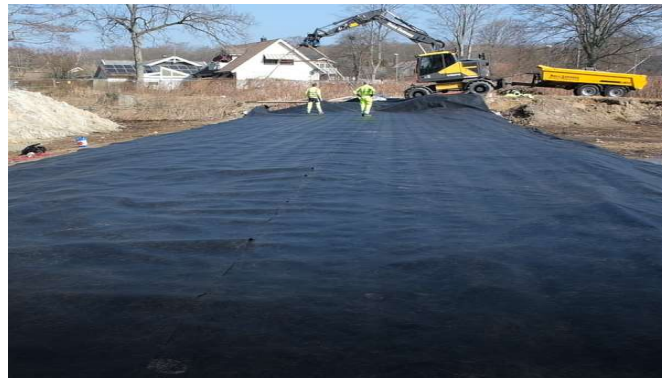
*Figur 26 Nästa våd rullas ut*
