SAMFÄLLIGHETEN RISPAPPERET

Vårdprogram
exteriör färgsättning

Vårdprogram för exteriör färgsättning

2021-10-01

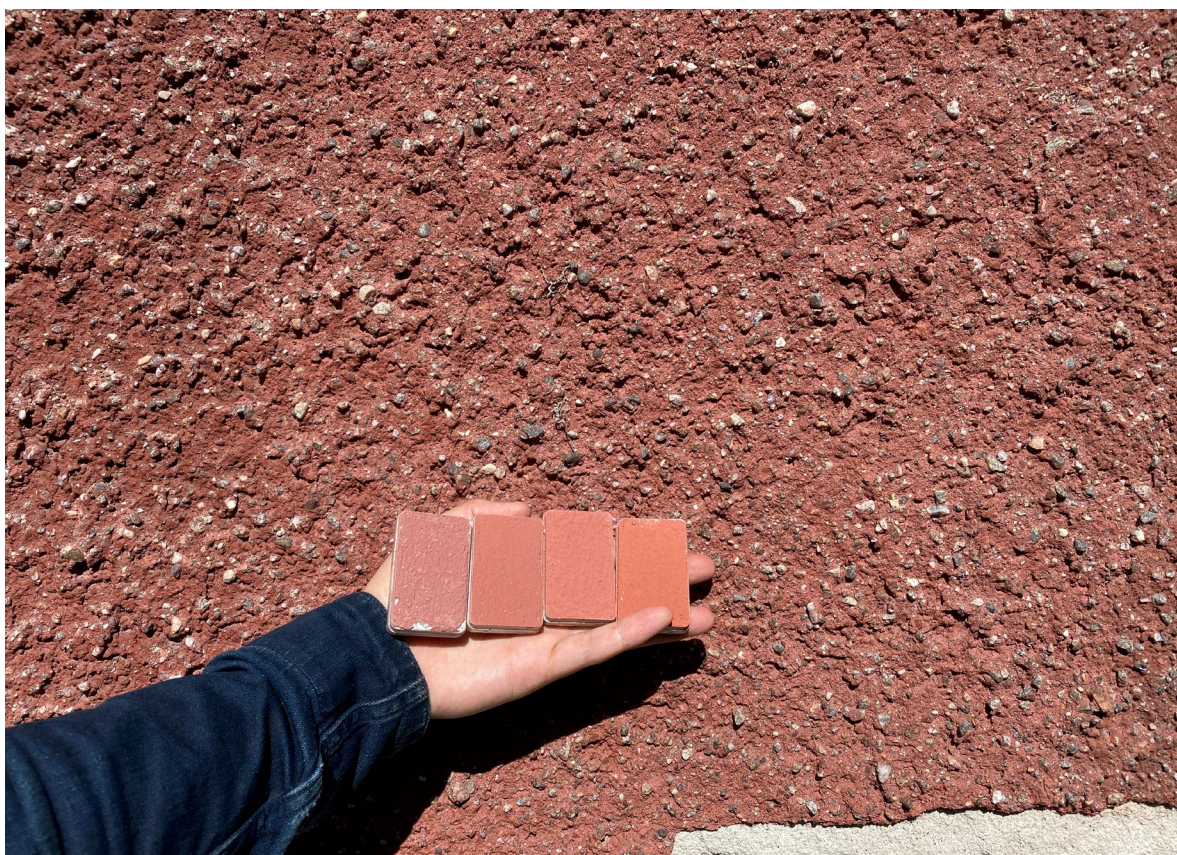
Bedömning av prover mot originalputs på Vivstavarvsvägen. Notera att proverna är framtagna utifrån samma NCS-kod.

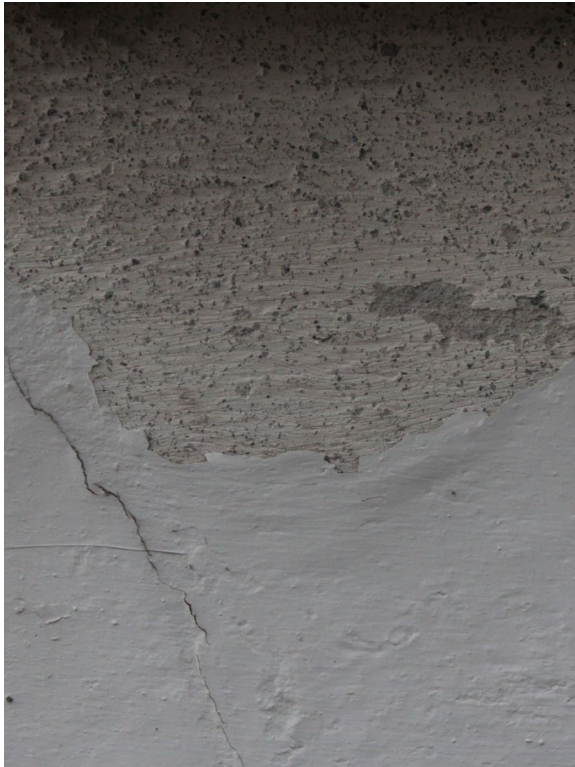
Bildens övre del visar originalkulören för fasadernas vita släta partier (ca S 0603-Y20R).

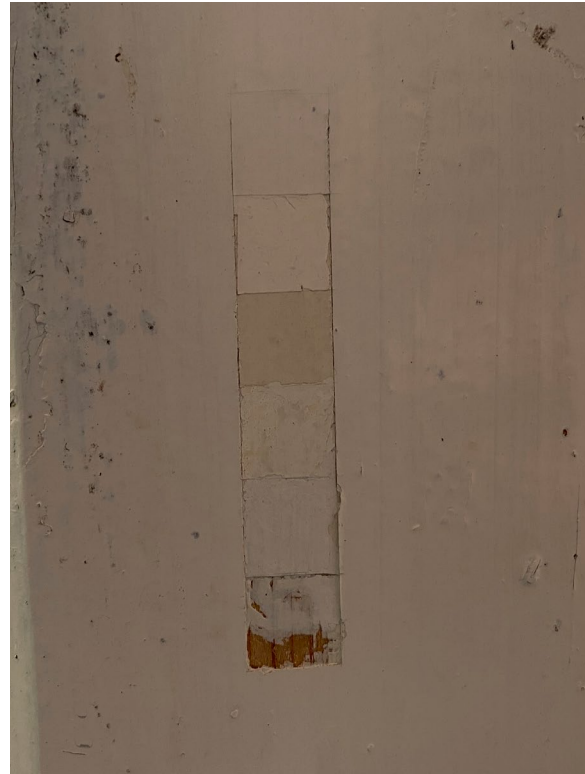
Färgtrappa utförd på en stolpe vid en entré åt Husumsgränd.

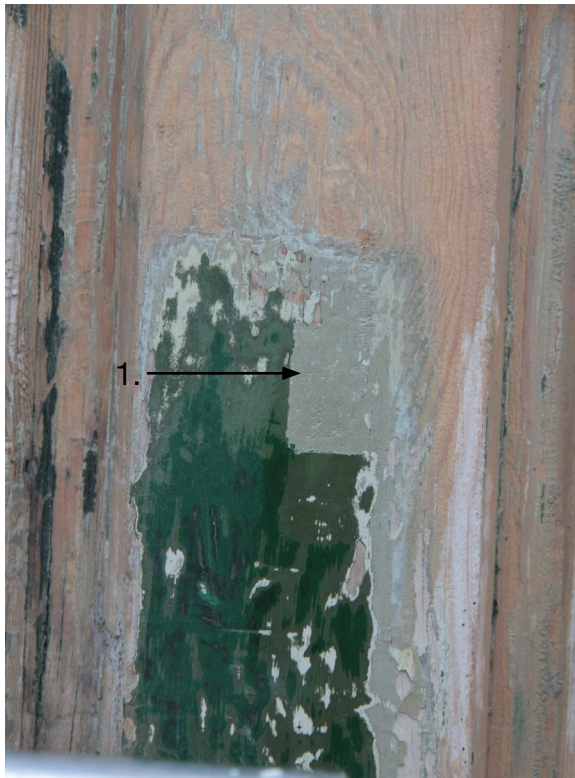
Framskrapad originalkulör på en garagedörr åt Vilstavarvsvägen.

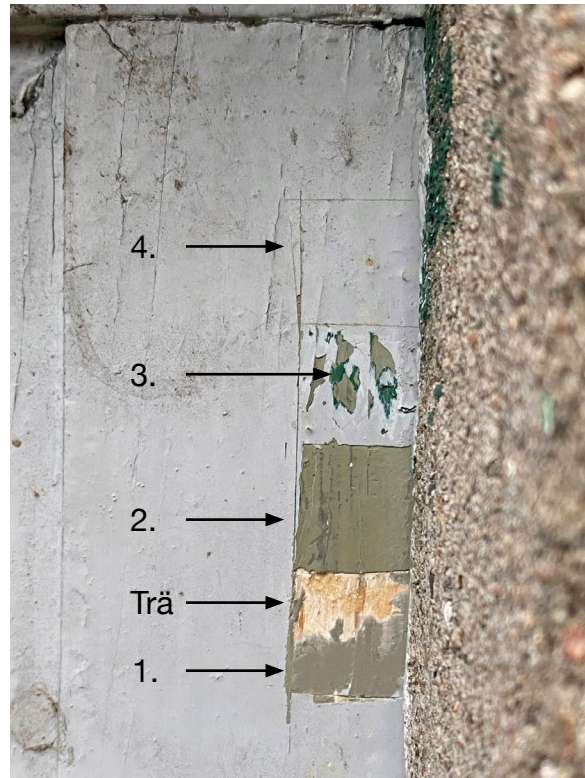
Färgtrappa utförd på ett källarfönster åt Husumsgränd.

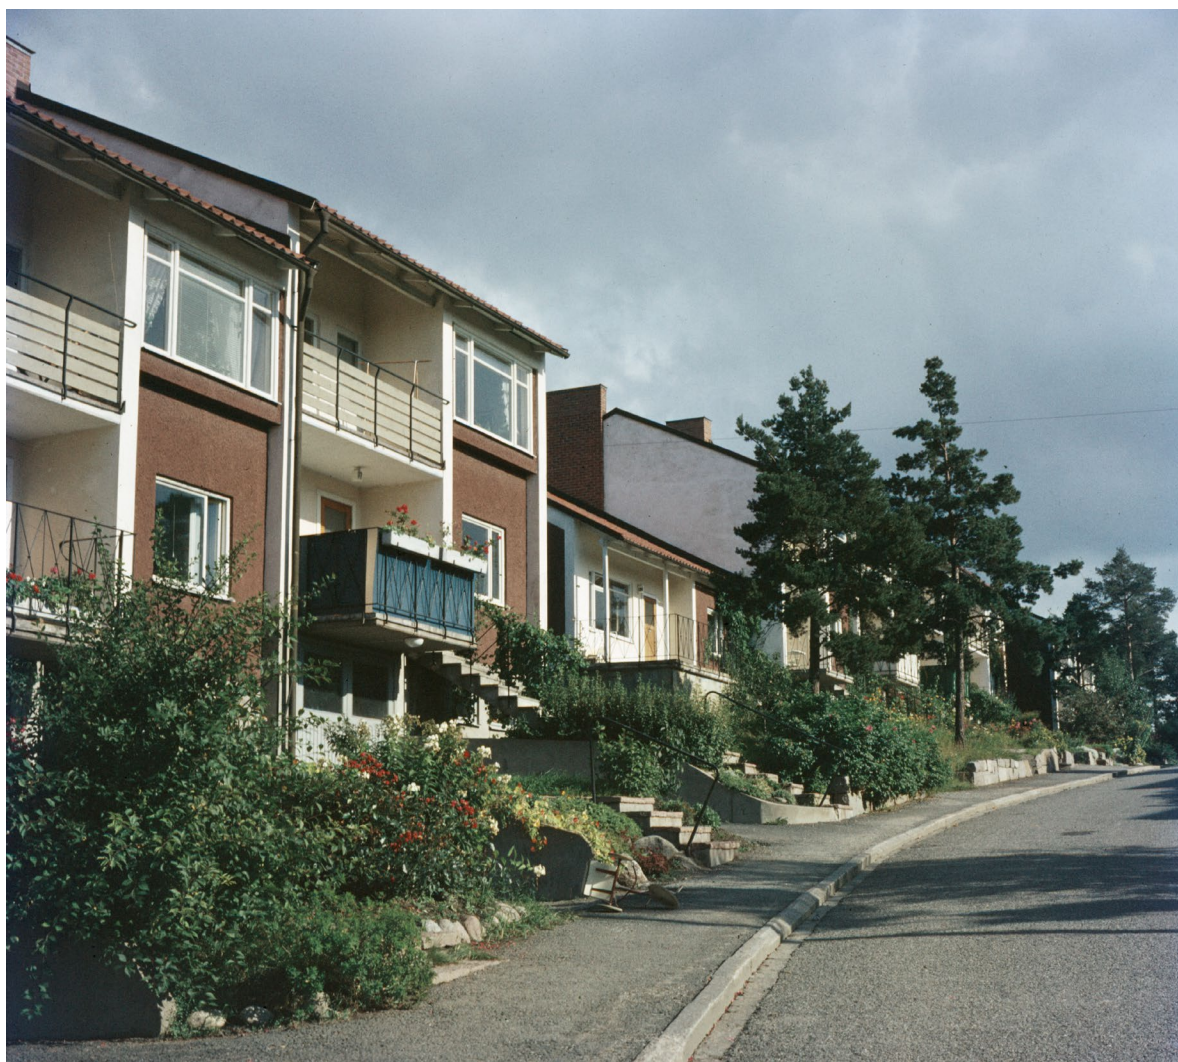
Radhusen längs Vivstavarvsvägen fotograferade 1957. Exteriörerna har ännu inte målats om och bilden är därför en intressant källa till byggnadernas ursprungliga färg- och materialverkan. Fasaderna hade samma rödbruna nyans och de vita partierna tycks ha stämt överens med fönstersnickerierna. Smidesräckena var svartmålade och betongen omålade. Balkongräckena var alla målade i samma grågröna kulör som återfunnits på källarfönstren och garageportar. Entrédörrarna i ek var fernissade.

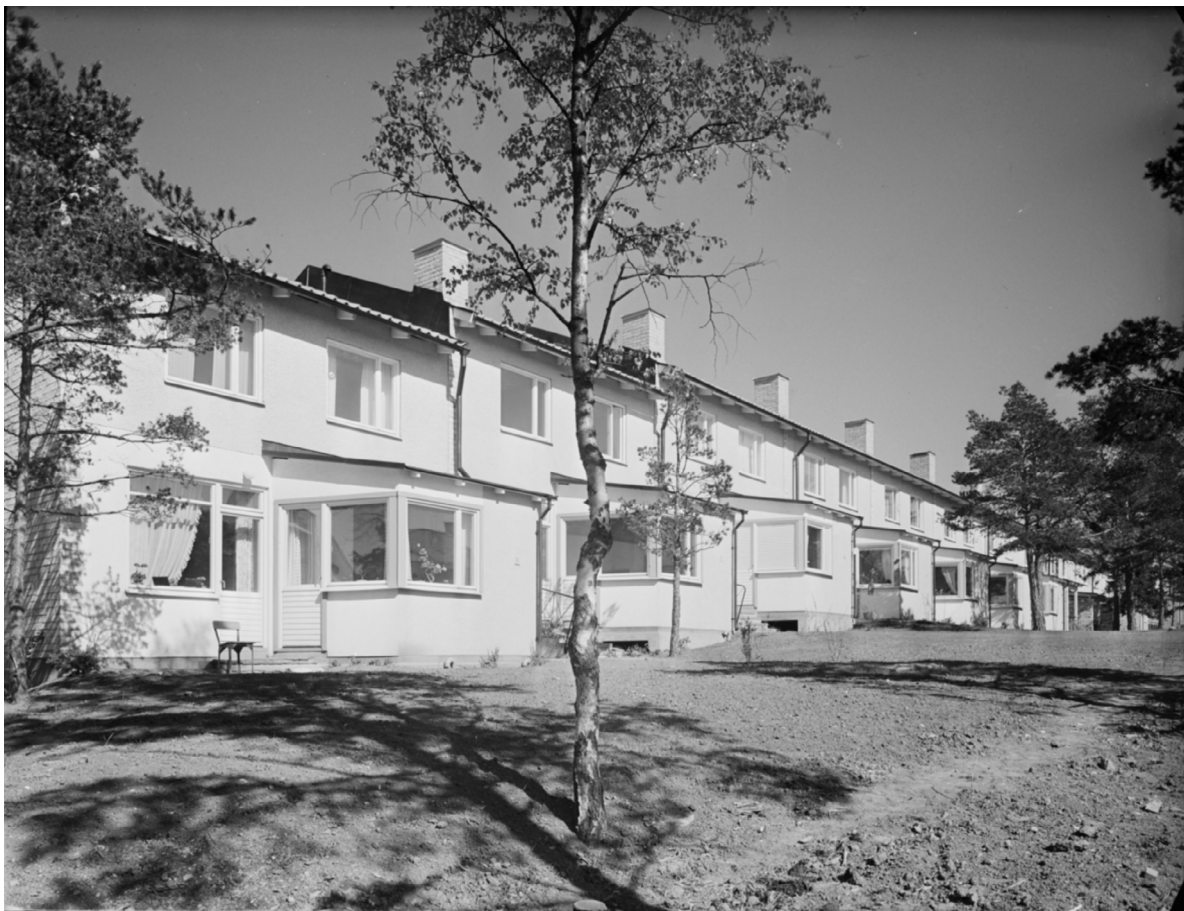
Naturtomten och bevarandet av träden var en viktig del vid anläggandet av området. Notera att fönsteromfattningarna på burspråken har en mörkare nyans än fönstren. Foto 1952, Sune Sundahl (Arkdes).

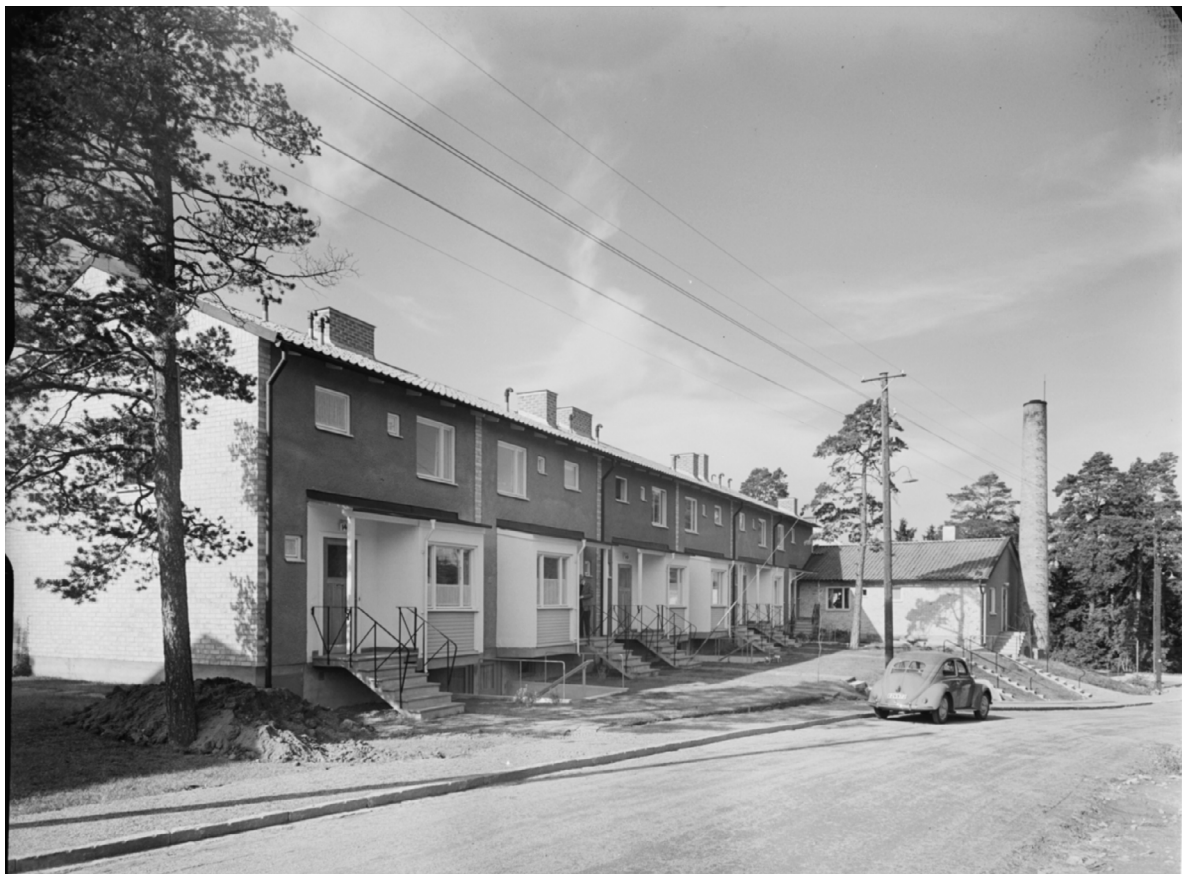
Samma fasader fotograferade i maj 1952 strax efter det att byggnaderna stod färdiga. Här syns bland annat att stuprören, som alla hade skarpa vinklar, var svartmålade medan de små stuprören på burspråken var vitmålade. Foto: Sune Sundahl (Arkdes).

Utöver de små stuprören på burspråken åt Husumsgränd som var vitmålade, var samtliga stuprören ursprungligen svartmålade. Alla stuprör hade falsade skarpa böjar, vilket är den traditionella formen för stuprör. På flera burspråk längs Husumsgränd finns ännu de ursprungliga stuprören kvar med nätta dimensioner anpassade efter de små takfallens begränsade vattenupptagning. Vid byte av stuprör bör skarpa böjar väljas enligt originalutförandet, vilket finns att beställa som standardutförande hos de flesta leverantörer. Stuprören bör vara svarta (utöver burspråken åt Husumsgränd). För att få samma yta och glans som på övriga plåt- och smidesarbeten kan de med fördel strykas en gång med alkydoljefärg som används till dessa delar.

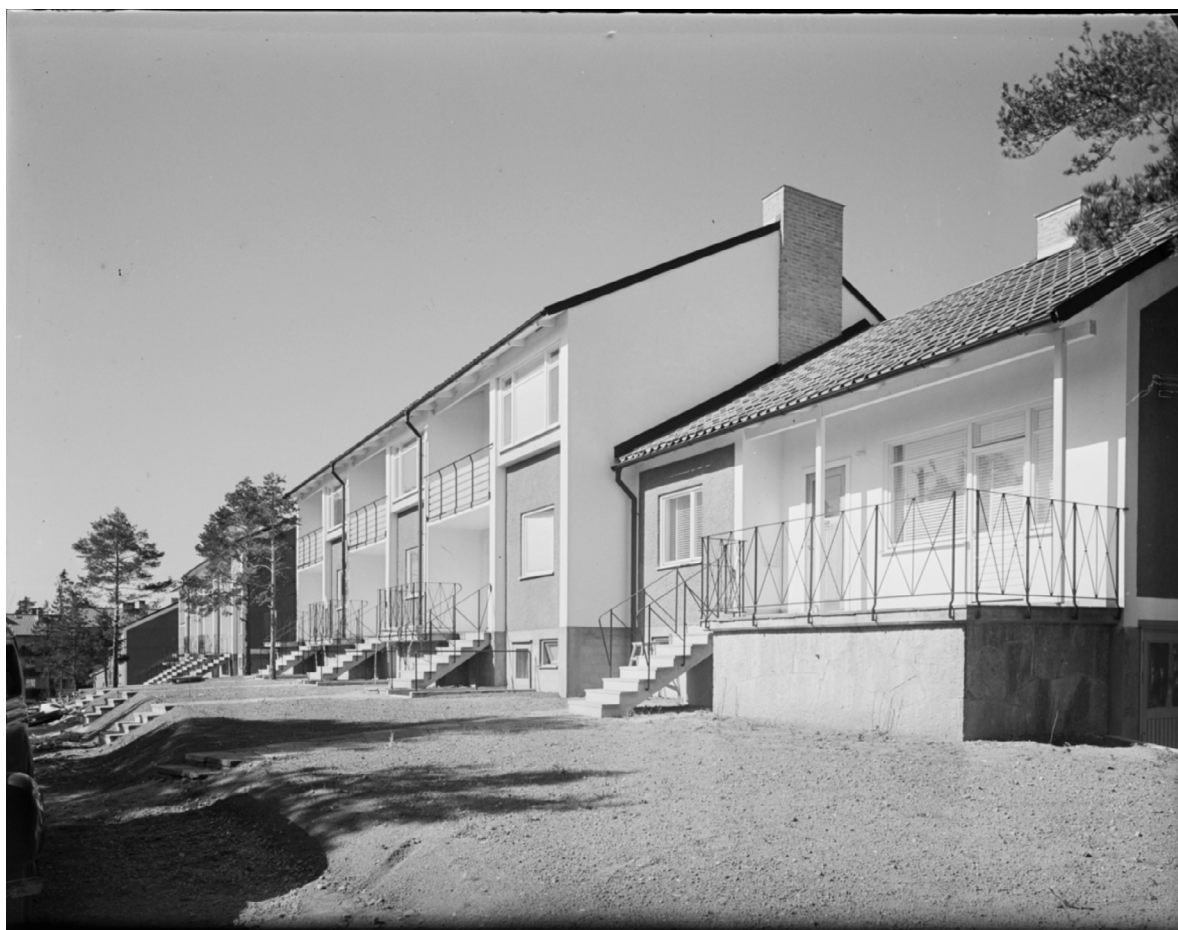
Östra delen av Vivstavarvsvägen fotograferad 1952. Smidesräckena har här en för 1950-talet typisk form. På andra fasader, som exempelvis balkongerna på föregående sida, är smidet enklare utformat närmare den tidiga funktionalismens smidesarkitektur.

För samtliga räcken som undersökts har det innersta måleribehandlingen utgjorts av en orange mönjefärg rostskyddsfärg med svart slutstrykningsfärg. Senare färgskikt har haft svarta eller gröna kulörer. Smidesräcken bör målas i svart kulör lika originalet. Förslagsvis används Isotrol Pansar, ca NCS S 8500-N. Innan målning bör räcket rengöras noggrant genom blästring eller stålborstning. Notera att mönjefärgen sannolikt är blyhaltig och synnerligen hälsofarlig. Noggrann skyddsutrustning måste därför användas vid rengöringsarbetet. All färg som har god vidhäftning bör lämnas kvar då blymönjan har mycket goda rostskyddsegenskaper.

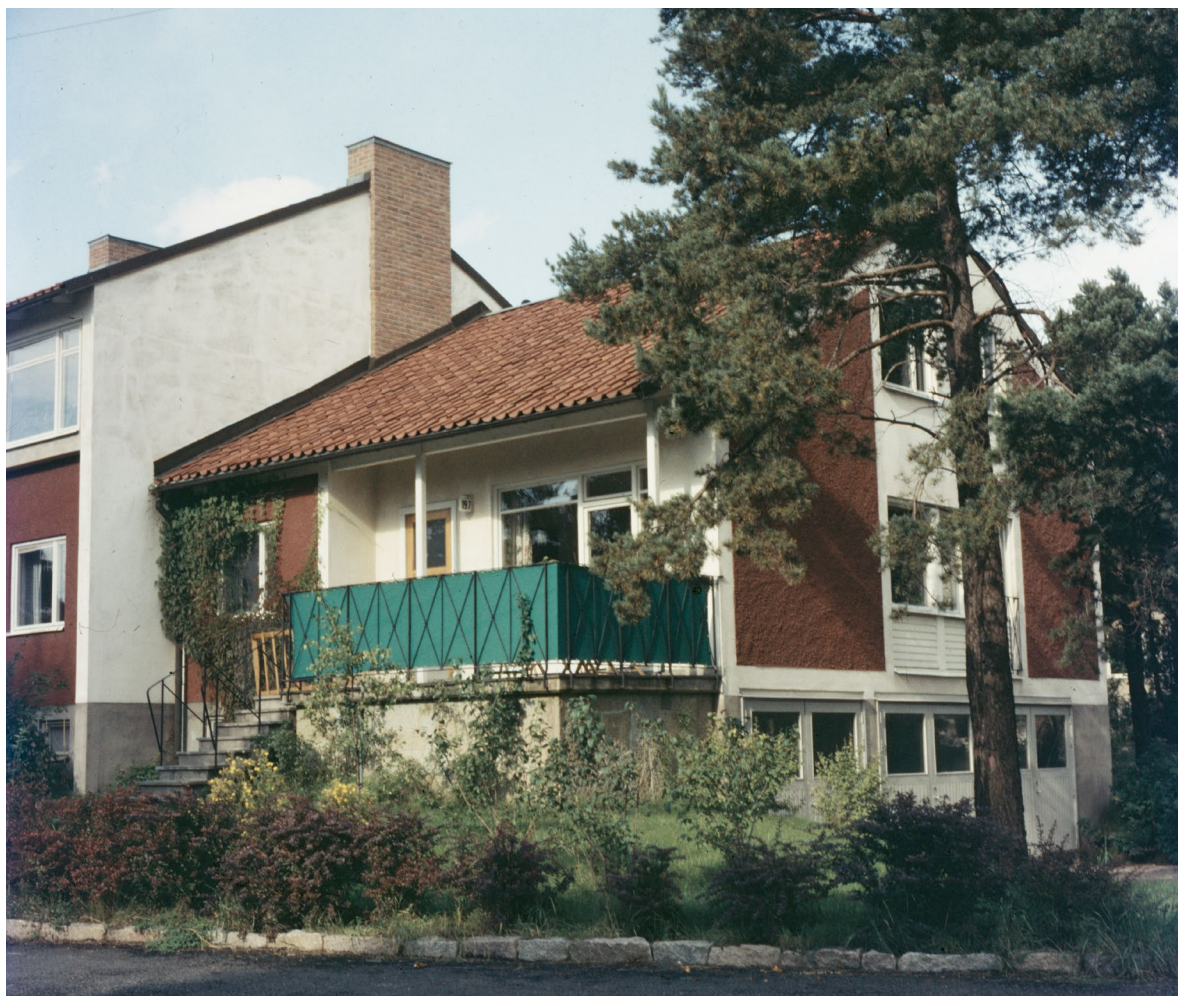
Diabilden ovan togs 1957 och visar den ursprungliga färgsättningen för Vivstavarvägen 197.

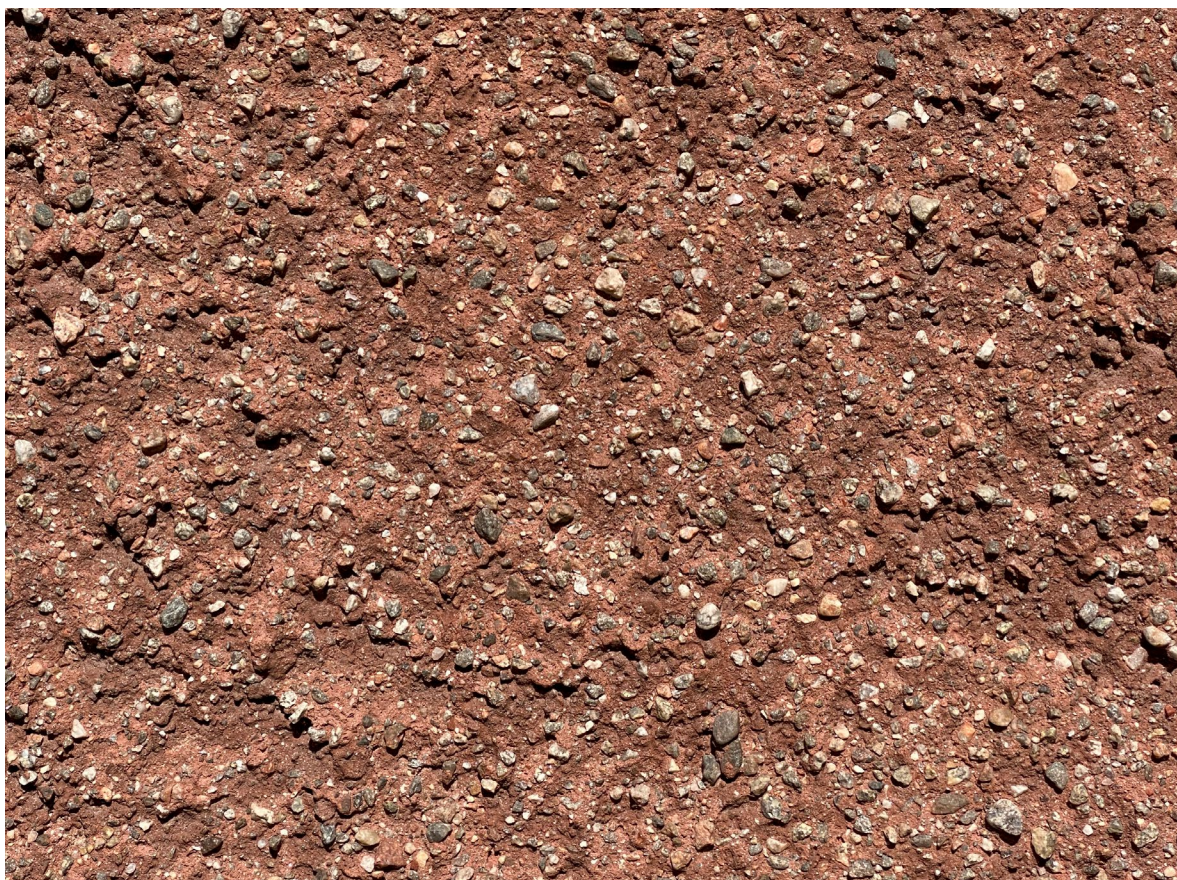
Välbevarad originalputs på Vivstavarvsvägen. Den högkvalitativa putsen har åldrats väl under 70 år!

Ny puts för gatufasader utförs med Saint-Astier Hydraulisk kalkspritputs - NHL3,5 | 0-8 mm, specialpigmenterad i originalkulörerna. Den färdiga putsen kan strykas en gång med Hydraulit KC-färg för den som önskar en jämnare kulör. Tillverkarens anvisningar ska följas.

Flera fasader är trots sin ålder i förhållandevis gott skick och kan lagas upp. Lagningarna kommer emellertid i de flesta fall bli så pass framträdande att en hel omfärgning blir aktuell. För de fallen föreslås Målarkalk Hydraulit KC-färg, kulör/pigmentering enligt tabell. Som tidigare nämnts så är det viktigt att underlaget är väl

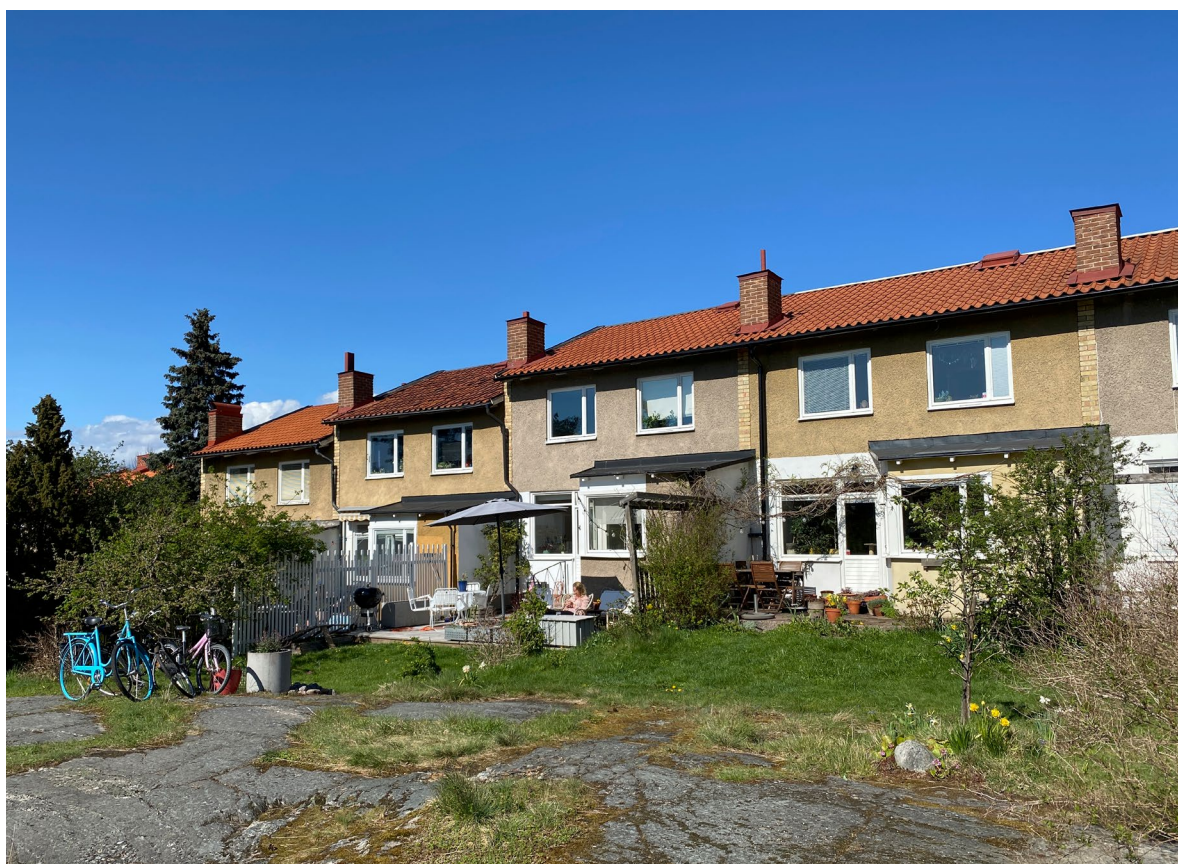
Gårdsfasadernas kalkavfärgade fasader varierar mellan varmgrå till sandstensgula nyanser.

Gårdsfasaderna är putsade med en traditionell kalkspritputs som avfärgats med kalkfärg. Till skillnad från gatufasaderna är alltså putsen här inte genomfärgad utan har ett yttre färgskikt. Ballasten som ger putsen sin struktur består även här av naturstensgrus med rundade kanter vilket bidrar till dess mjuka uttryck. Putsen är slagen för hand vilket är en viktig del i fasadytans materialitet och karaktär. De flesta gårdsfasader har ännu bevarade sedan uppförandet, men kalkfärgen har åldrats och kulörerna blivit mer dämpad nyans. Liksom för gatufasadernas puts så är kulörerna och färgproverna framtagna utifrån putsens ursprungliga nyanser.

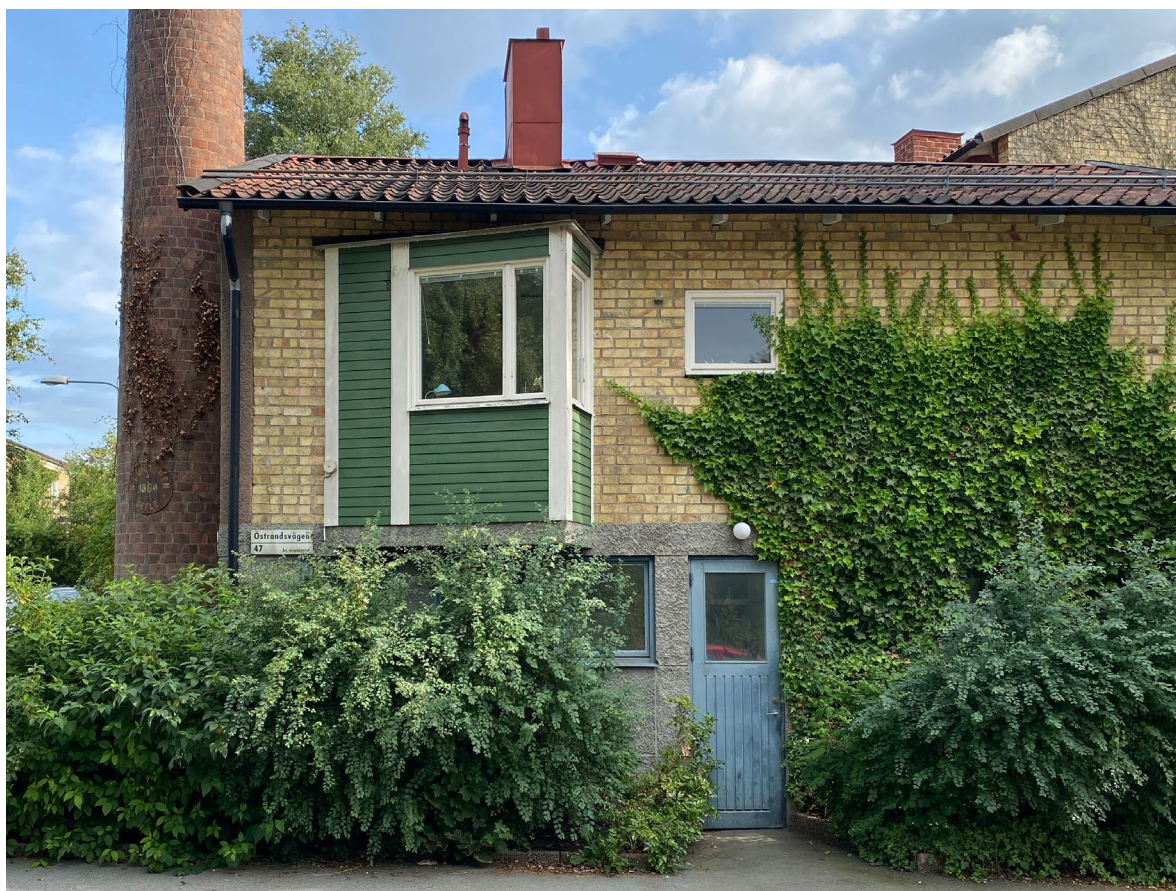
Den gemensamma fd panncentralen. Dörren var liksom källarfönster, garageportar mm som är placerade i den varmgrå sockeln ursprungligen målade i en grågrön nyans som var nyanslik med sockeln. Att ge källarvåningens snickerier en diskret färgsättning var vanligt under funktionalismen och 1950-talets arkitektur.

Garageportar och källarfönster var ursprungligen målade med linoljefärg i grågrön nyans, ca NCS S 4005-G90Y. Sannolikt var även partierna med liggande panel på burspräken målade i samma grågröna nyans, medan trästolpar mm var vita lika fönstren. Att som här måla sockelvåningens snickerier i en nyans som ansluter till

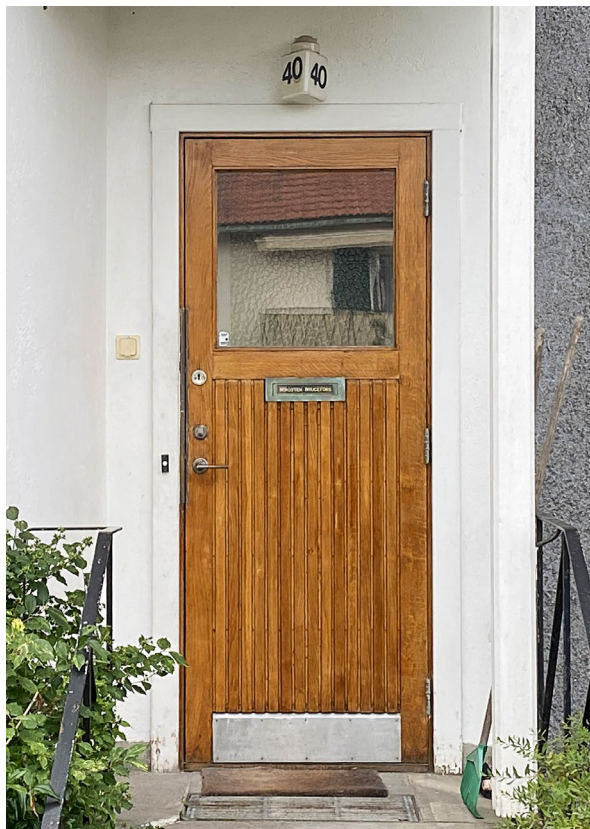
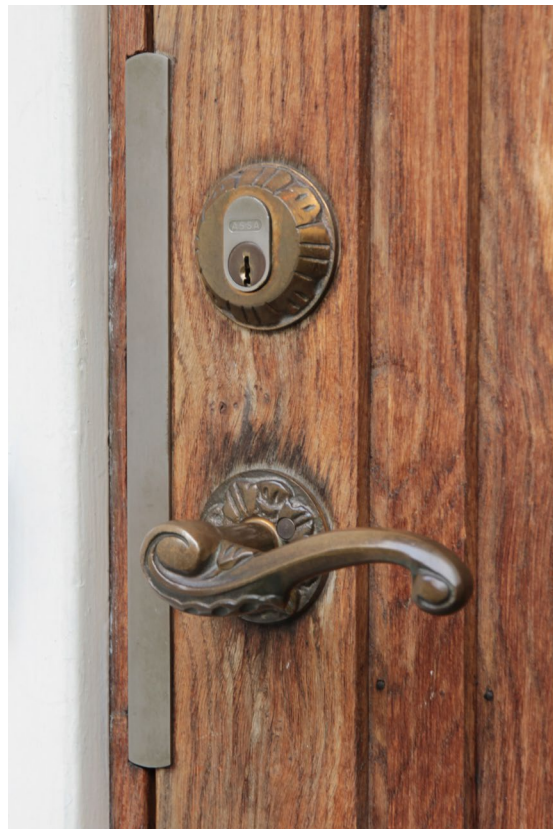
Välbevarad entré åt Husumsgränd med lackad ek. Till höger syns ett ursprungligt trycke i obehandlad mässing.

Dörrarna var ursprungligen lackade med båtlack. Vissa dörrar har i senare tid målats vilket ger ett avvikande utseende. Generellt bör dörrarna återgå till det ursprungliga klarlackade utförandet vilket främst bör utföras med IR-lampa och skarpa skrapor. Färgborttagningsmedel bör användas med försiktighet då det kan missfärga eller skada eken. Rengjord ek behandlas förslagsvis med *Epifanes rapidclear* som ger en halvblank yta. Ytorna bör slipas av lätt mellan strykningarna för att lägga träfiber som rest sig. Följ tillverkarens anvisningar.

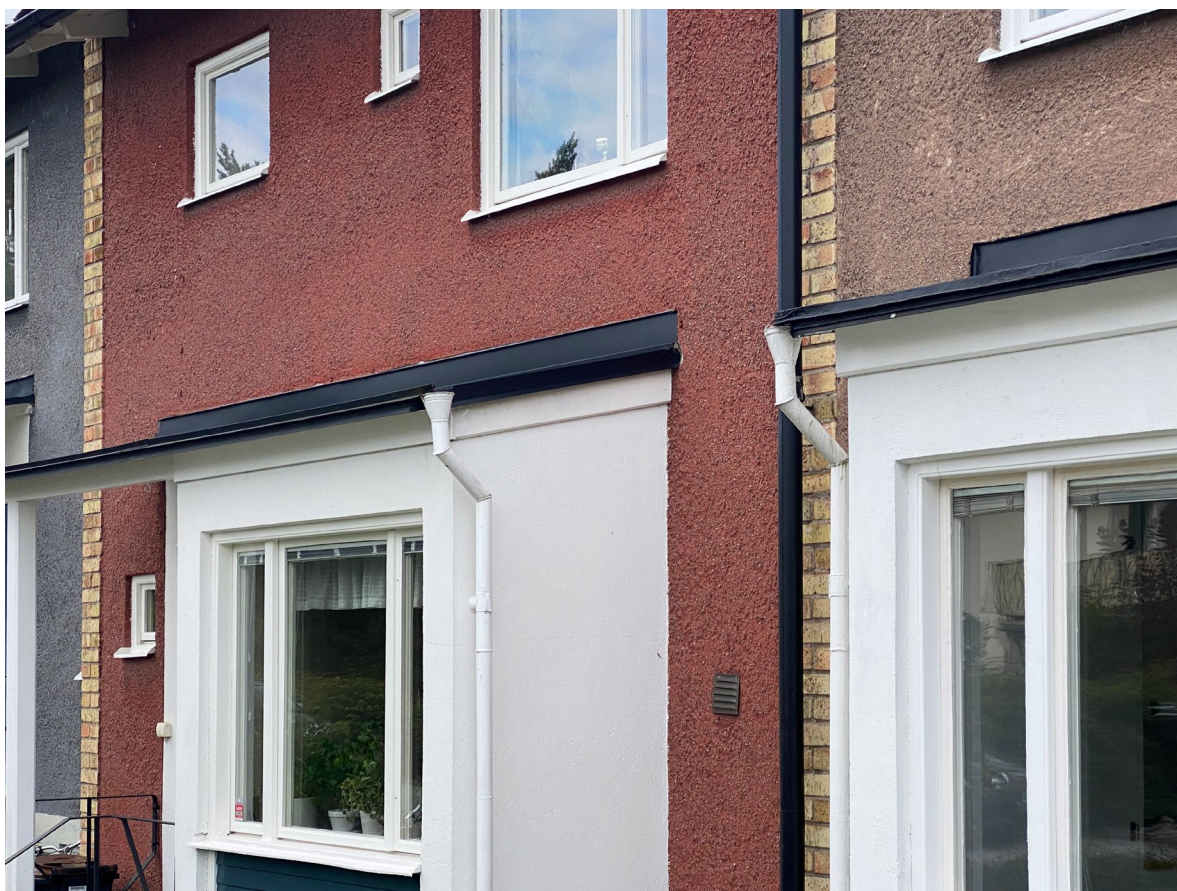
Två sannolikt ursprungliga stuprör på burspråk åt Husumsgränd. Notera att stuprören inte har svängda böjar utan traditionellt skarpa falsade knyckar. Utöver dessa gracila stuprör som var vita, var samliga stuprör ursprungligen svarta. Partierna med liggande panel på burspräken var av allt att döma målade i grågrön kulör likt källarfönstren och garageportarna.

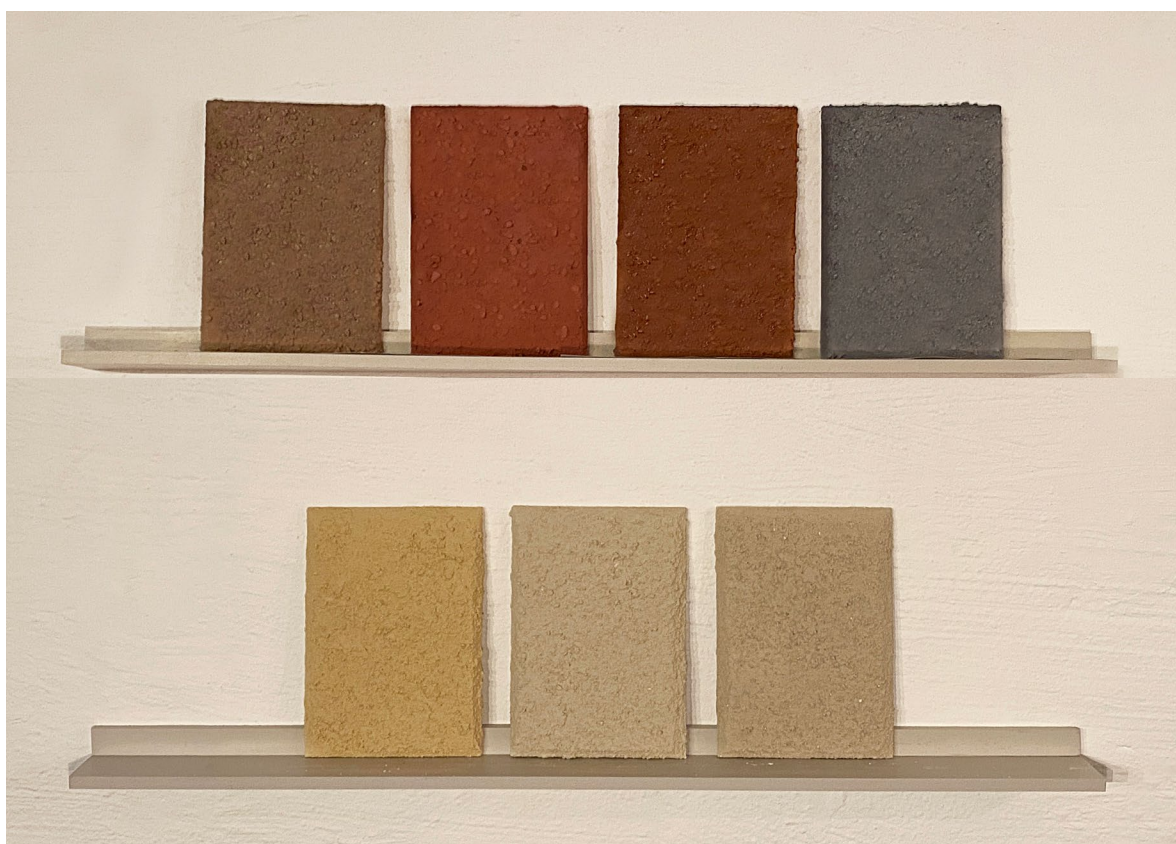
Provplattorna är framtagna utifrån fasadernas ursprungliga kulörer. Bilden återger emellertid inte kulörerna helt korrekt.

Tabellen redovisar enskilda fasadernas kulörer. Notera att angivna NCS-koder är den kod som ligger närmast kulören men att det är en förenkling. Provplattornas och kulörnumren som anges på baksidan av dessa är mer exakta och bör därför användas i första hand. Kulörerna bör också dubbelkollas på plats. Tänk på att kulörerna i vårdprogrammet utgår från fasadernas ursprungliga nyanser och att fasaderna idag är betydligt smutsigare, det finns därför en viss differens mellan prover och fasader.
