Besiktningssprotokoll

Kompletterande besiktning

Anticimex försäkringsbesiktning

Fastighetsbeteckning: Utteros 7:3	
Fastighetsägare:	
Fastighetsadress: Brännarns Väg 20a	
Postnummer: 432 76	Ort: Tvååker

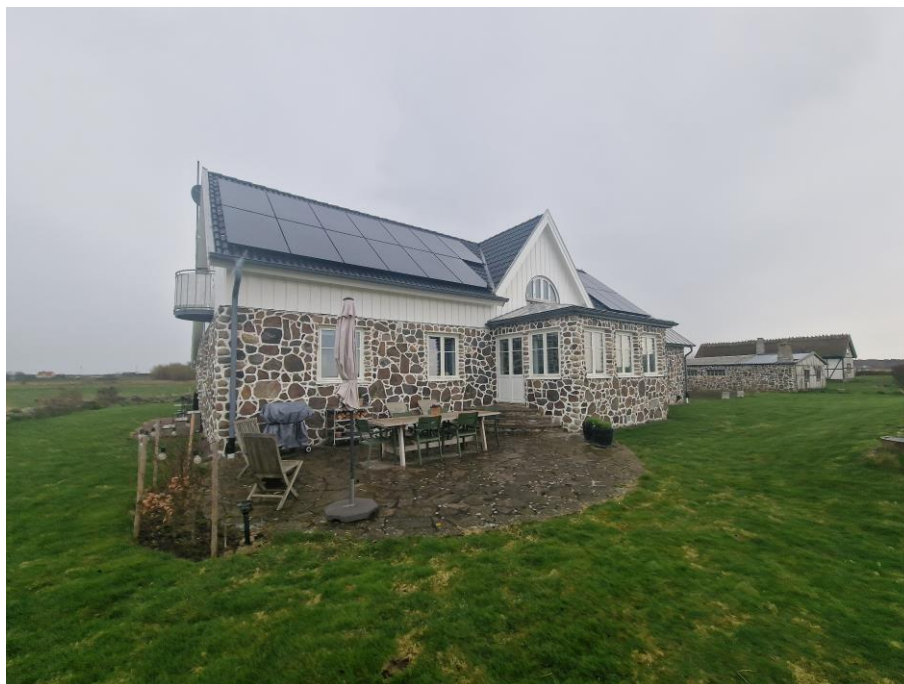
Underlagspappens överlapp är synligt spikade.
Fläktkåpens nedre plåtbeslag följer inte takpannornas profilering.

Brister i utvändiga taktäckningen kan leda till att regn- eller smältvatten tränger ner i underliggande takkonstruktion och orsakar fuktrelaterade skador.
