UNDERHÅLLSPLAN 2023-2032

Brf. Söderport

Lund

BESIKTNINGSUTLÅTANDE

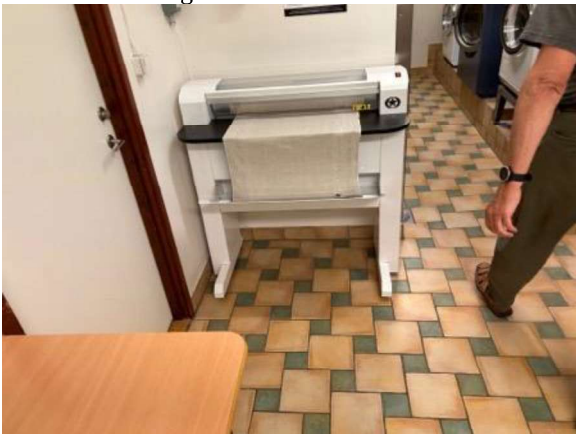
Tvättstuga

Utrustning	Typ	Installations-år
Tvättmaskin	Miele Prof. TW6065	ca 2011
Tvättmaskin	Miele Prof. större	ca 2011
Tvättmaskin	Miele Prof. TW5065	ca 2011
Torktumlare	Miele Prof.	ca 2011
Torkskåp	Större	ca 2011
Kallmangel		Äldre

Tvättmaskin	Byte		1 st	35000	35000	2011	15	2026	
	Tvättmaskin	Byte		1 st	35000	35000	2011	15	2026	
	Torktumlare	Byte		1 st	30000	30000	2011	15	2026	
	Torkskåp - Större	Byte		1 st	45000	45000	2011	15	2026	
	Kallmangel	Byte		1 st	25000	25000		30	2026	
A7.4	Myndighetsbesiktningar / -anmälningar									
375	Energideklaration	Upprätta rapport		1 st	25000	25000		10	2028	
377	OVK-besiktning - Mekanisk FL	Besiktning		1 hus	25000	25000		6	2024	
377	OVK-besiktning - Mekanisk FL	Besiktning		1 hus	25000	25000		6	2030	
379	Skyddsrumsbesiktning	Besiktning		1 st	15000	15000		10	2023

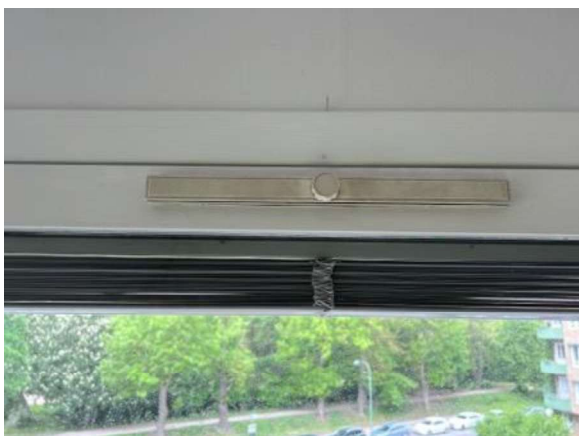
Målningsbehov utv. fönster

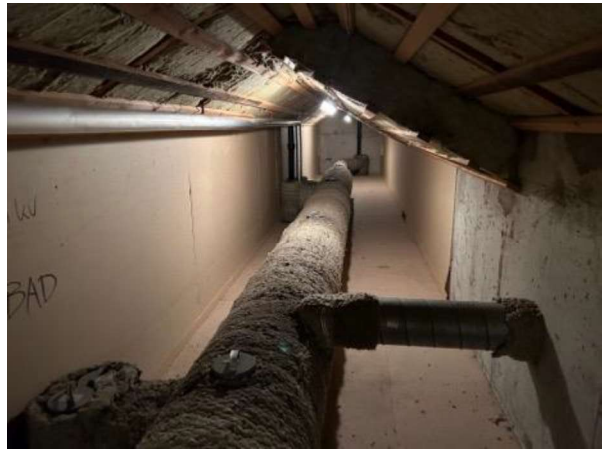
Övre vind

Övre del av vind nås via vägglucka i fläktrum. Inom utrymmet är frånluftskanaler och avlopps luftningsledningar placerade. Även cirkulationsledning för tappvatten finns i detta utrymme. Utrymmet är isolerat, torrt och utan avvikande doft.
