BESIKTNINGS PROTOKOLL

Anticimex Försäkringsbesiktning – nivå 1

ALMEKÄRR 3:189

ALMEKÄRRSVÄGEN 111
443 39 LERUM

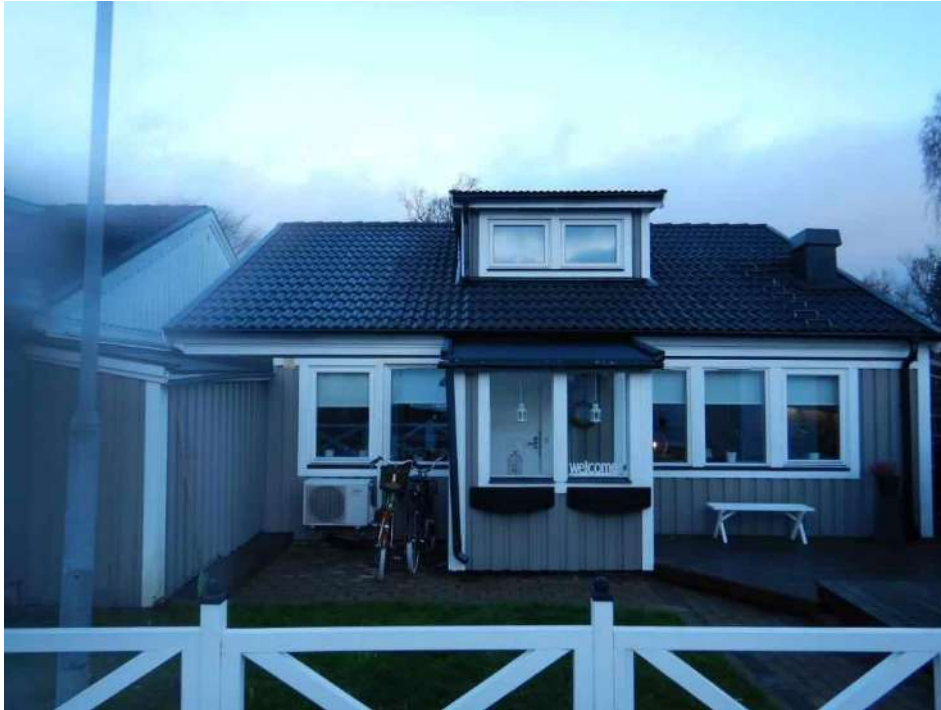
Bostadsbyggnad

Fastigheten som är uppförd 1977 samt tillbyggd/ombyggd 1988 uppvisar i befintligt protokoll främst anmärkningar på takkuporna där plåten är mindre rostig och skruvarna har trängt igenom pappen på enstaka ställen.

Invändigt finner jag främst en mindre avvikande lukt vid golv/väggvinkel i sovrum 1 mot innervägg. Vidare finner jag att brunnsmanschetten sticker fram något under klämringen.
