Tullinge Smedsliden 3

Örnbergsvägen 32

Överlåtelsebesiktning Nivå 2 för Gar-Bo överlåtelseförsäkring säljare

2018-02-11 08:30

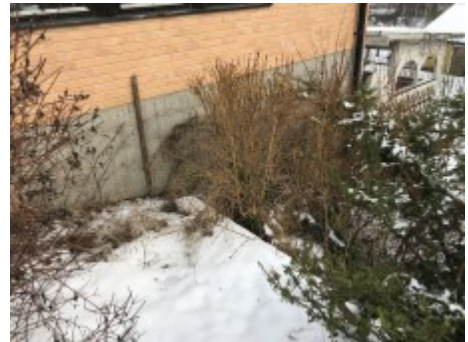
- Växter finns i anslutning mot huset.
- Marken lutar delvis mot huset.
- Risk för ökad fuktbelastning mot huset

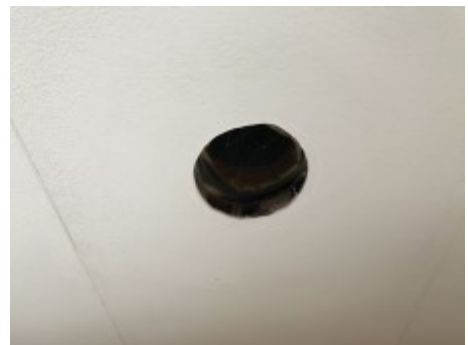
- Golvknarr noteras.
- Ventilationsdon saknas.

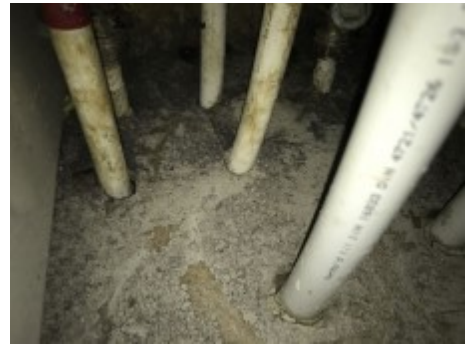
- Utrymmet är äldre.
- Otäta rör genomföringar och skarvar noteras på golvet.
- Lös klämring i golvbrunnen vid ho. Risk finns att vatten tränger ner i underliggande konstruktioner med fuktrelaterade skador som följd.
- Fuktindikering utan anmärkning.

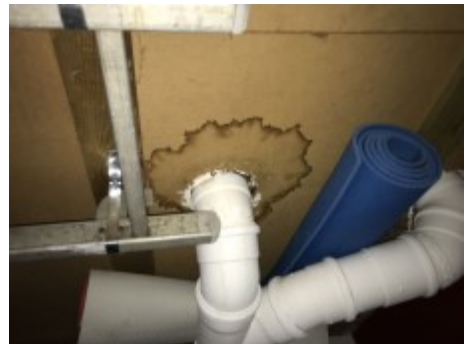
- Träväggen mot krypgrunden (Se punkt förråd).
- Resningar noteras i det flytande laminatgolvet.
- Fuktrosor noteras på blindbottenskivor (se lämnade upplysningar).
- Träskyddsbehandlade delar finns i syllen och blindbotten. Träskyddsbehandlade delar finns i konstruktionen som kan avge lukt.
