Besiktningsrapport - Annat

**1:42 Häradsvägen 10, 590 18 Mantorp**

Besiktningsdatum	2021-11-23
Skadedatum	
Typ av besiktning	Annat
Referensnummer	610916-2054
Byggnadsår	1924
Byggnadsyta	112,00 m ²

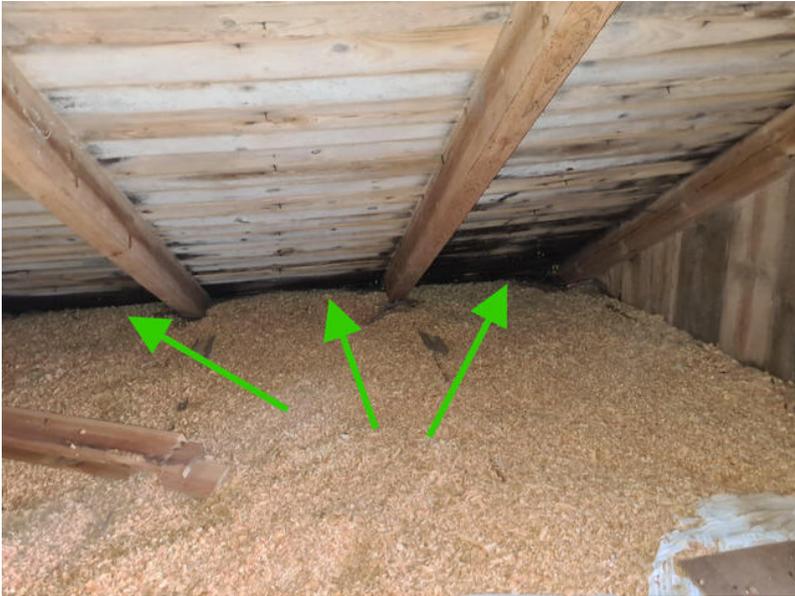
Vybild skadeplats på vinden över kök. Man kan här se att det är både en fuktfläck (grön pil) och även mikrobiella påväxter (vita partier) på spanten.

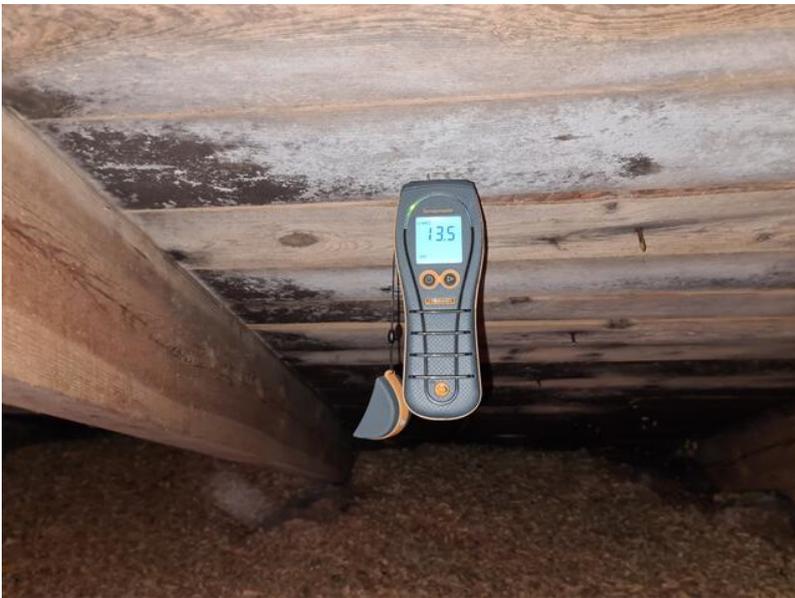
När man tittar närmare på påväxterna så kan man se att de ligger ytligt och det är under gränsvärdena (17% i fuktkvot ligger gränsvärdena på). Man kan alltså efter att man utfört åtgärder i huset nöja sig med att slipa bort dessa sporer.

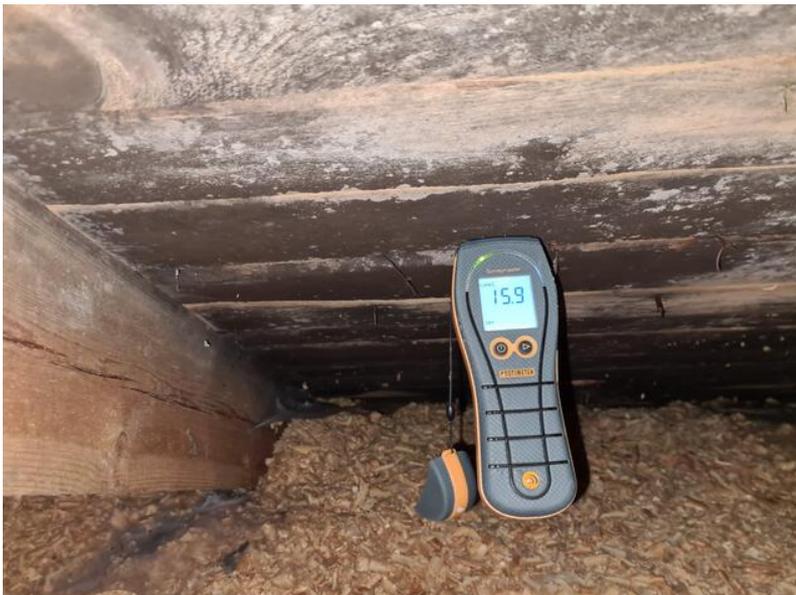
Vid fuktfläck/tätare påväxter är det en aning högre fuktkvot. Här får man ta upp isoleringen och sedan se över så det är tätt ner emot köket. Även dessa kan man sedan försöka slipa bort.

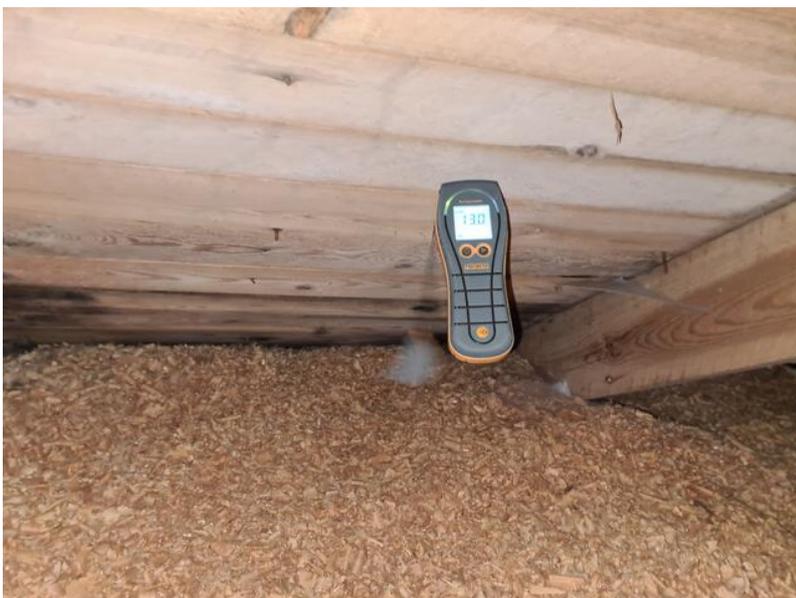
En bit bort kan man se att det är samma fuktkvot och en tendens till viss påväxt ner emot foten.

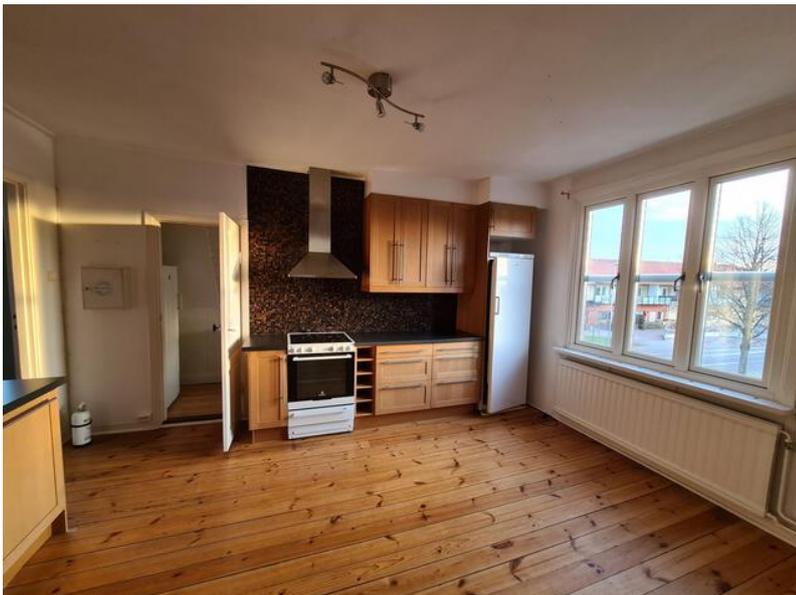
Vybild över kök som ligger under skada.

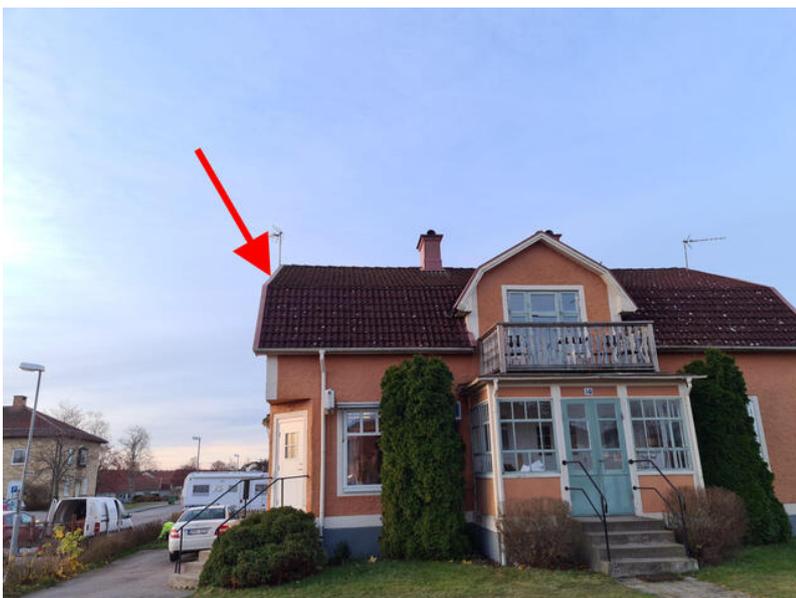
Vi ser inga konstigheter med taket i område kring skadeplats. Man kan dessutom se att skadorna på vinden ligger ytligt vilket påvisar problem ifrån inomhusmiljön.
