ÖVERLÅTELSEBESIKTNING

23 oktober 2023

Upplands Väsby Skälby 1:82

Rialagränd 12

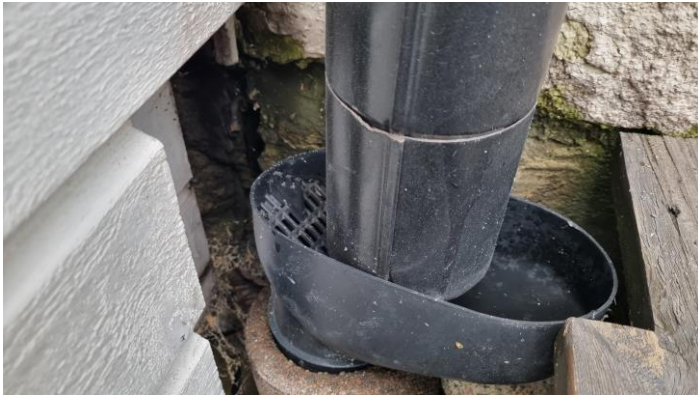
- Uppfuktning/skada vid ena stupröret. Se foto.
- Plåt eller annan avledning av kondensvatten ut från grunden rekommenderas under värmepumpen.
- Sockel mot grannen har målningsbehov.

Äldre markrör (betong) och uppfuktning av sockel/vägg vid stupröret.
